IDENTIFIKASI KONDISI INFRASTRUKTUR KAWASAN PESISIR GALESONG SELATAN KABUPATEN TAKALAR

Muhammad Andika Samudera Awal, Taufiqur Rachman dan Chairul Paotonan

Mahasiswa Departemen Teknik Kelautan Universitas Hasanuddin

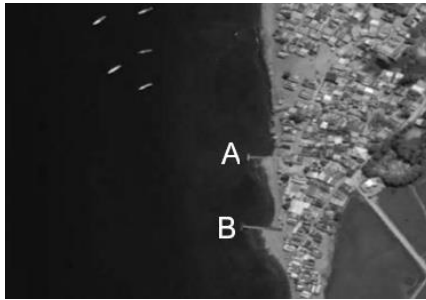
Gambar 2. Tampak Google Satelit Bangunan Pelindung Pantai di Kawasan Pesisir Desa Bontokanang Kecamatan Galesong Selatan Tahun 2020

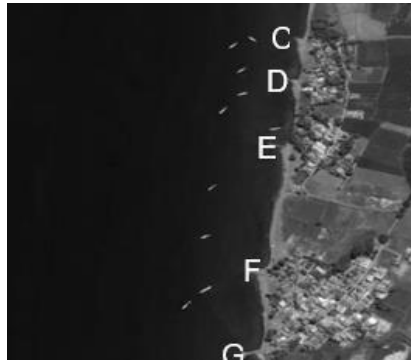
Gambar 3. Tampak Google Satelit Bangunan Pelindung Pantai di Kawasan Pesisir Desa Bonto Marannu Kecamatan Galesong Selatan Tahun 2020

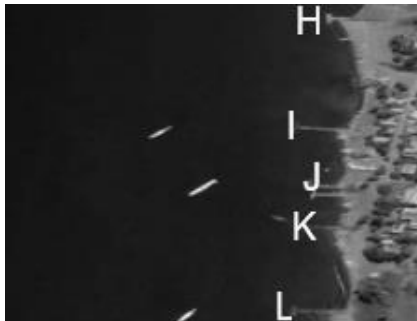
Gambar 4. Tampak Google Satelit Bangunan Pelindung Pantai di Kawasan Pesisir Desa Bonto Marannu Kecamatan Galesong Selatan Tahun 2020

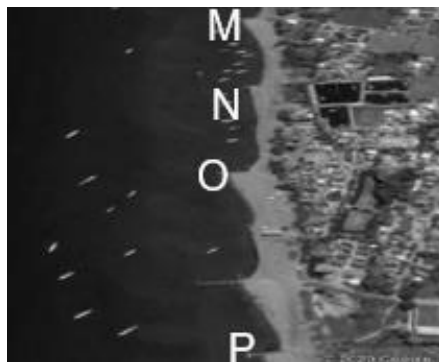
Gambar 5. Tampak Google Satelit Bangunan Pelindung Pantai di Kawasan Pesisir Desa Kaluku Bodo Kecamatan Galesong Selatan Tahun 2020

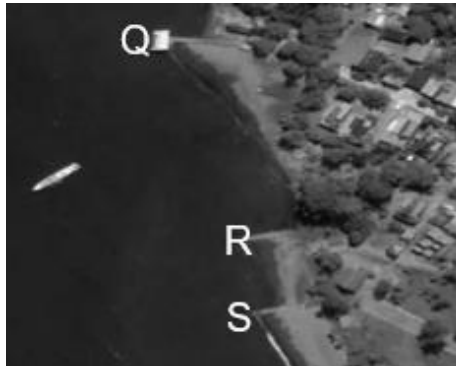
Gambar 6. Tampak Google Satelit Bangunan Pelindung Pantai di Kawasan Pesisir Desa Mangindara Kecamatan Galesong Selatan Tahun 2020

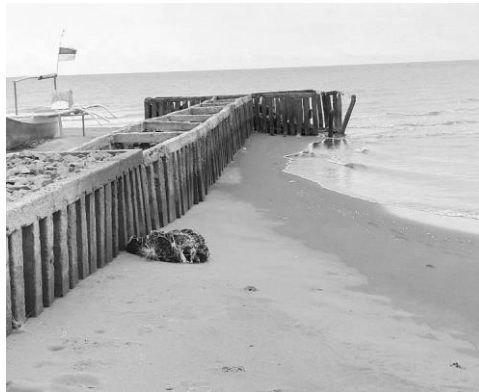
Setelah melakukan pengamatan secara langsung dan disertai dengan wawancara bersama Penduduk lokal, permasalahan yang sering terjadi di kawasan pesisir Galesong Selatan adalah kemunduran garis pantai dimana itu berdampak sangat buruk bagi warga yang tinggal disepanjang pesisir. Maka dari itu pada tahun 2017 pemerintah daerah bersama dengan warga setempat membangun sebuah Groin untuk mengurangi kemunduran garis pantai. Setelah melihat Groin berfungsi dengan baik maka dilanjutkan dengan pembangunan beberapa Groin lagi ditahun 2018, namun pada akhir tahun 2019 mulai terjadi beberapa kerusakan pada Groin-groin tersebut akibat beberapa factor seperti perubahan iklim dan gelombang.

Gambar 8. Salah satu Groin yang mengalami Kerusakan di Desa Kaluku Bodo Kecamatan Galesong Selatan, Kabupaten Takalar

- Melakukan pemeliharaan dan perbaikan pada Bangunan Pelindung Pantai

- Melakukan pemantauan kondisi Bangunan Pelindung Pantai (Setahun 2 kali dengan Interval setiap 6 Bulan)
- Mengevaluasi kondisi dan kinerja Bangunan Pelindung Pantai.
