IDENTIFIKASI KERUSAKAN PANTAI KAWASAN PESISIR KECAMATAN GALESONG UTARA, KABUPATEN TAKALAR, SULAWESI SELATAN

Adil Farhan Prasetyo, Taufiqur Rachman dan Chairul Paotonan

Departemen Teknik Kelautan Universitas Hasanuddin

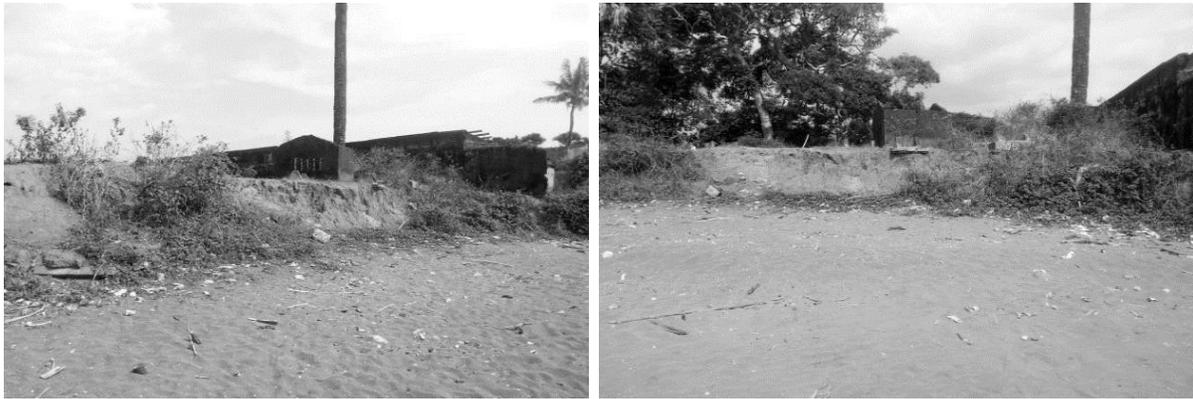
Wilayah pesisir Kecamatan Galesong Utara merupakan salah satu wilayah di Kabupaten Takalar yang rawan abrasi. Berdasarkan isu strategis RTRW Kabupaten Takalar tahun 2010-2030 bahwa Kecamatan Galesong Utara kawasan pesisir yang berhadapan langsung dengan Selat Makassar merupakan daerah yang sering mengalami bencana abrasi tiap tahunnya. Dampaknya adalah lahan-lahan pertanian produktif rusak dan jaringan jalan yang hancur akibatnya. Abrasi disebabkan oleh beberapa faktor, faktor alam yaitu adanya arus pantai yang tinggi, pasang surut, ombak yang tinggi, serta angin kencang. Berdasarkan hasil wawancara dengan warga sekitar pantai sepanjang kawasan pesisir kecamatan Galesong Utara didapatkan bahwa tinggi gelombang signifikan antara 3-5 meter dan terjadi pada bulan januari sampai maret. Dengan tingginya gelombang serta pola kegiatan masyarakat yang tidak mengindahkan kaidah lingkungan yang berkelanjutan menyebabkan terjadinya abrasi yang besar dipantai yang mengakibatkan rusaknya pantai. Salah satu lokasi yang paling besar terjadi abrasi berada pada koordinat S: 05°17'17,20" dan E: 119°22'20,58" di desa tamasaju khususnya disekitar pelalangan ikan (PPI beba) dan di desa sampulungan. Berdasarkan wawancara dengan warga bahwa tiap tahunnya terjadi abrasi berkisar 4-6 meter sehingga telah banyak rumah warga yang harus dipindahkan.

Berdasarkan hasil survei di masyarakat sekitar pantai didapatkan bahwa salah satu penyebab tingginya abrasi beberapa tahun belakangan adalah adanya aktivitas penambangan pasir dilaut galesong utara oleh Makassar New Port. Selain itu penambangan pasir tersebut juga mengganggu mata pencaharian masyarakat karena para nelayan harus semakin jauh kelaut dalam menangkap ikan sehingga juga akan membahayakan nyawa mereka karena kapal yang digunakan sudah tidak layak untuk semakin jauh ke laut untuk menangkap ikan.

(a) (b)
Gambar 2. Kerusakan pantai akibat abrasi karena tingginya gelombang (titik A pada peta)

Adapun penanganan yang dapat dilakukan untuk mengatasi permasalahan tersebut yaitu dengan membangun bangunan pantai kembali, melalui analisa survei awal untuk menentukan bangunan pantai yang tepat pada lokasi tersebut. Perlindungan pantai buatan secara fisik berupa struktur bangunan pantai ini penting mengingat kerusakan yang terjadi cukup parah sehingga membutuhkan penanganan yang segera. Selain itu wilayah yang mengalami proses abrasi secara terus menerus ini merupakan pelelangan ikan yang ramai didatangi pengunjung sehingga besar pengaruhnya bagi masyarakat dan pemerintah daerah dalam meningkatkan ekonomi masyarakat.

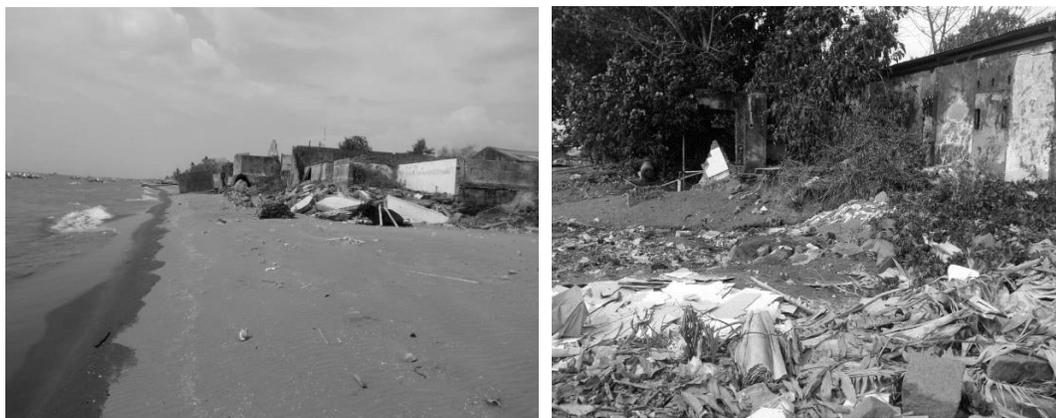
Seiring meningkatnya pertumbuhan penduduk di Kecamatan Galesong Utara maka akan semakin meningkat pula kebutuhan lahan akibatnya daerah pantai yang semestinya berfungsi sebagai pelindung alami untuk mengatasi kerusakan pantai menjadi pilihan masyarakat sebagai tempat membangun rumah. Akibatnya apabila musim barat tiba rumah penduduk akan menjadi sasaran gempuran gelombang. Selain itu, kondisi ini juga dapat menjadi sumber pencemaran terhadap lingkungan laut dan pesisir oleh limbah rumah tangga yang banyak tersebar di sepanjang pantai Kecamatan Galesong Utara. Selain itu pantai sebagai tempat sandarnya kapal sekaligus pembuatan dan reparasi kapal juga menjadi aspek rusaknya pantai karena dalam implementasinya masyarakat tidak mengikuti aturan yang telah ditetapkan pemerintah dalam pengelolaannya. Salah satu lokasi yang cukup parah karena aktifitas masyarakat berada pada koordinat S: 05°17'17,20" dan E: 119°22'20,58"; berdasarkan wawancara dengan warga setiap tahun terjadi kemunduran garis pantai sepanjang 5-7 meter.

(a) (b)
Gambar 3. Kerusakan pantai akibat pola kehidupan masyarakat tidak mengindahkan kaidah lingkungan berkelanjutan (titik B pada peta)

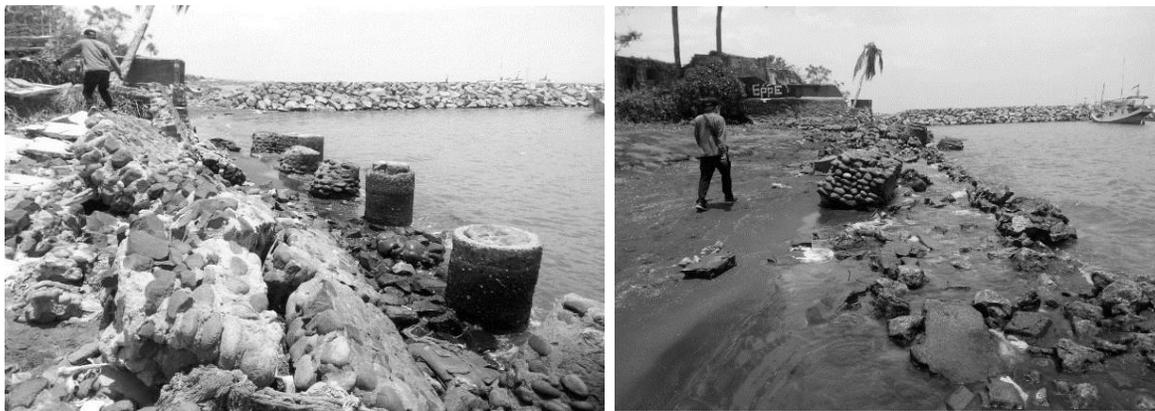
Berdasarkan hasil wawancara dengan warga disekitar pantai Galesong Utara didapatkan bahwa mengenai kerusakan bangunan pelindung pantai seperti revetment, seawall dan groin disebabkan karena tingginya gelombang dan derasnya hantaman gelombang yang mengenai struktur tersebut terlebih pada musim barat dimana terjadinya puncak gelombang yaitu pada bulan januari-maret. Namun struktur yang mengalami kerusakan parah yaitu revetment di desa sampulungan pada koordinat S: 05°17'37,87" dan E: 119°22'15,92". *Revetment* atau dinding pantai serupa dengan dinding pantai atau *seawall* yaitu struktur pelindung pantai yang dibuat melengkung dan relatif tegak dan agak tinggi. Sedangkan *revetment* merupakan bangunan yang memisahkan daratan dan perairan pantai, berfungsi sebagai pelindung pantai terhadap erosi dan limpasan gelombang kedarat. Dinding pantai biasanya berbentuk vertical sedangkan revetment mempunyai bentuk miring. Revetment biasanya diletakkan sejajar atau hamper sejajar dengan garis pantai dan bisa terbuat dari pasangan batu, beton, tumpukan pipa beton turap dan tumpukan kayu. Selain karena hantaman gelombang yang deras, rusaknya revetment juga dikarenakan terjadinya gerusan di area kaki revetment yang menyebabkan kurangnya kekuatan struktur dalam menerima hantaman gelombang.

Rusaknya revetment dipantai Galesong Utara tidak hanya disebabkan karena faktor oseanografis tapi juga disebabkan karena pola aktifitas masyarakat yang dominan beraktifitas disekitar pantai. Kurangnya kesadaran masyarakat akan fungsi struktur pelindung pantai juga menjadi penyebab cepatnya bangunan pelindung pantai yang rusak seperti batu-batu penyusun revetment dilepas oleh warga untuk digunakan untuk kepentingan pribadinya, revetment juga menjadi tempat bermain anak-anak yang masih belum paham akan fungsi revetment sehingga anak-anak tersebut merusak revetment baik secara sadar maupun tidak sadar.

Gambar 4. Kerusakan pantai akibat rusaknya bangunan pelindung pantai (**titik C pada peta**)

Perlunya penanggulangan atas kerusakan revetment tersebut. Beberapa cara yang dapat ditempuh adalah perbaikan kerusakan struktur agar tidak menyebabkan kerusakan dibagian struktur pelindung pantai yang lain. Selanjutnya dari aspek Sumber Daya manusia perlunya perhatian dari Pemerintah Kecamatan untuk trurt serta dalam mengatasi permasalahan terkait di pantai Galesong Utara seperti permasalahan sampah yang juga turut serta dalam merusak pantai galesong utara. Sampah-ampah dan gundukan pasir yang menyebabkan kurangnya estetika dan pencemaran disekitar pantai. Selain itu perlunya memberikan sosialisasi kepada masyarakat tentang pentingnya menjaga struktur pelindung pantai untuk menjaga pantai agar tidak semakin parahnya kerusakan pantai.
