KARAKTERISTIK BANGUNAN RUMAH TINGGAL DI PESISIR KABUPATEN MAJENE TERHADAP GEMPA

Yusman

Prodi Teknik Sipil Universitas Sulawesi Barat
Jl. Prof. Dr. Baharuddin Lopa, Majene, Indonesia

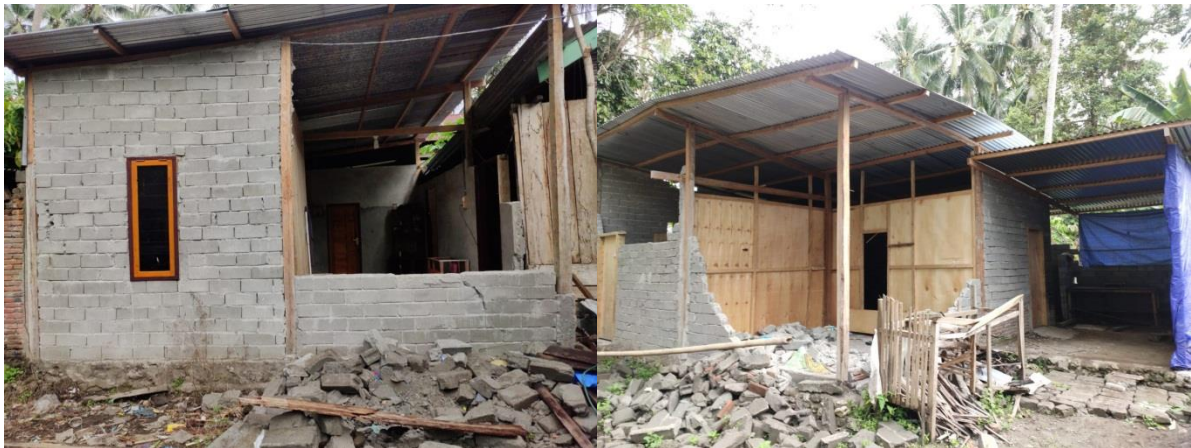
Gambar 2. Rumah di Pesisir Kabupaten Majene.

Kondisi rumah tersebut sangat jauh dari panduan pembangunan perumahan dan pemukiman oleh Tim Balai Litbang Bahan & Struktur Bangunan Kementerian PUPR tahun 2016. Dari hasil pengamatan diperoleh bahwa rumah tidak memiliki sloof dan ring balok atau kolom, sehingga struktur fondasi langsung menyatu dengan dinding tanpa adanya sloof yang berfungsi menahan beban bangunan agar tetap rata dan dapat meminimalkan penurunan differensial atau sering disebut dengan reduksi bangunan akibat variasi perubahan tanah akibat guncangan gempa. Tak hanya sloof, pada bangunan juga tidak terdapat ring balok yang berfungsi sebagai penopang konstruksi atap bangunan dan dapat menghubungkan pasangan dinding yang terpisah agar struktur tidak mudah runtuh. Hal inilah yang menyebabkan tingginya angka kerusakan yang ditimbulkan oleh gempa Majene 6.2 magnitudo.
