KARAKTERISTIK BANGUNAN RUMAH TINGGAL DI PESISIR KABUPATEN MAJENE TERHADAP GEMPA

*Yusman

Prodi Teknik Sipil Universitas Sulawesi Barat

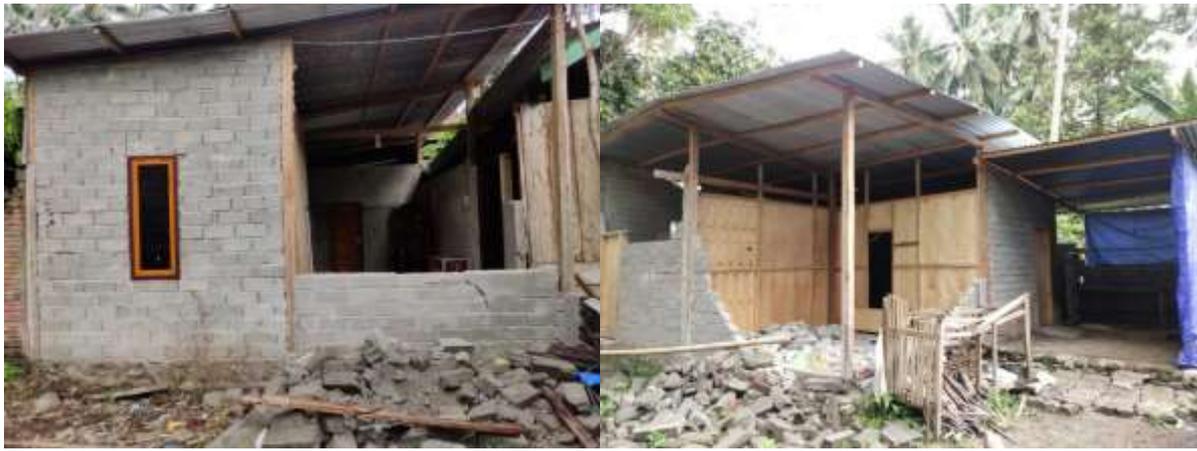
Gambar 2. Rumah di Pesisir Kabupaten Majene.

Kondisi rumah tersebut sangat jauh dari panduan pembangunan perumahan dan pemukiman oleh Tim Balai Litbang Bahan & Struktur Bangunan Kementerian PUPR tahun 2016. Dari hasil pengamatan diperoleh bahwa rumah tidak memiliki sloof dan ring balok atau kolom, sehingga struktur fondasi langsung menyatu dengan dinding tanpa adanya sloof yang berfungsi menahan beban bangunan agar tetap rata dan dapat meminimalkan penurunan differensial atau sering disebut dengan reduksi bangunan akibat variasi perubahan tanah akibat guncangan gempa. Tak hanya sloof, pada bangunan juga tidak terdapat ring balok yang berfungsi sebagai penopang konstruksi atap bangunan dan dapat menghubungkan pasangan dinding yang terpisah agar struktur tidak mudah runtuh. Hal inilah yang menyebabkan tingginya angka kerusakan yang ditimbulkan oleh gempa Majene 6.2 magnitudo.
