Jenis Tulisan: Artikel penelitian

Evaluasi Lanskap Kawasan Sejarah Benteng Somba Opu Kabupaten Gowa

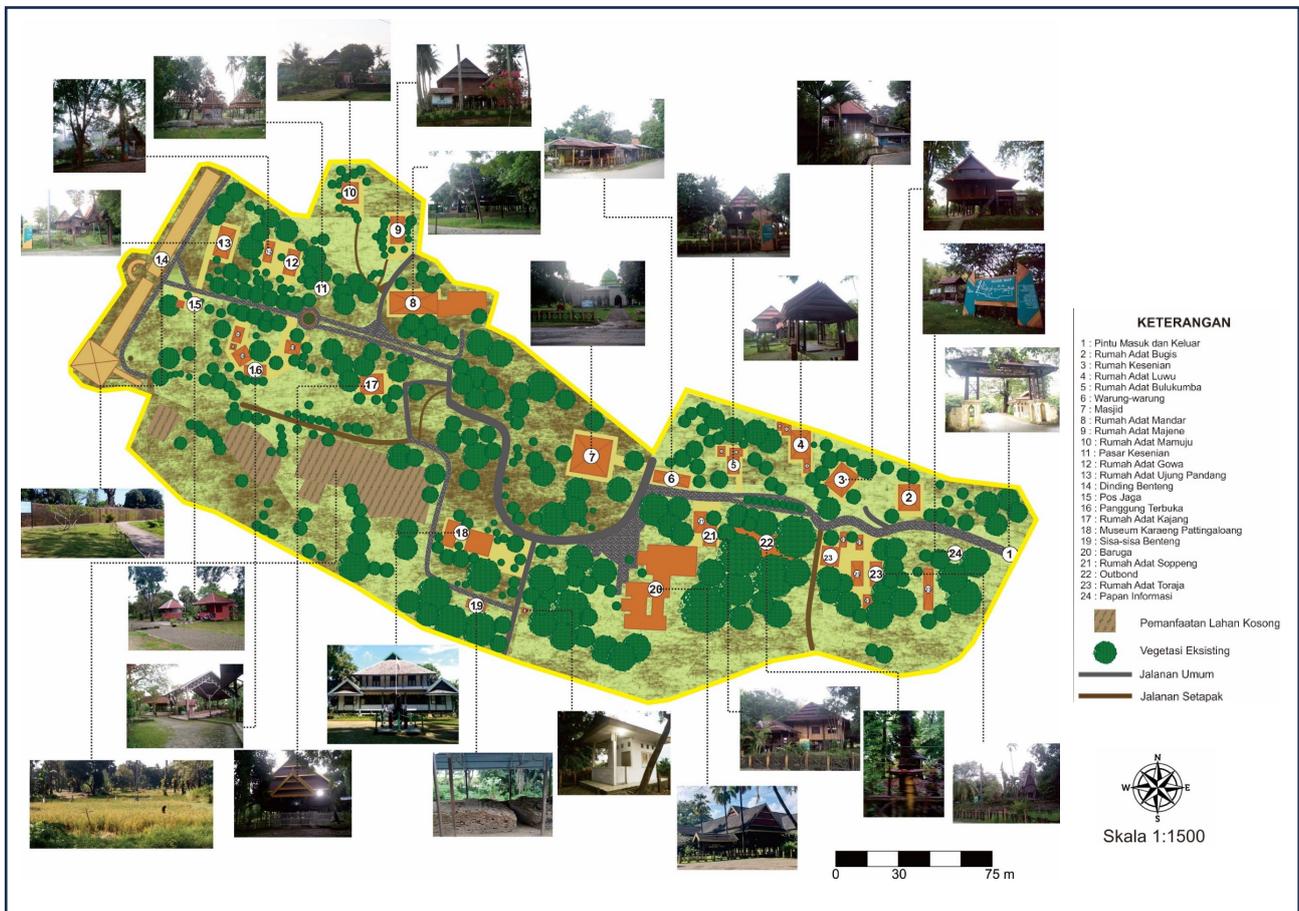
Gambar 1. Kondisi umum tapak

kawasan Benteng Somba Opu sebagai lahan pertanian yang ditanami oleh padi lahan kering. Penutupan lahan di Benteng Somba Opu sekitar 70% ditanami dengan berbagai macam vegetasi dan 30% merupakan 21 bangunan sebagai fasilitas yang berada di Benteng Somba Opu (Gambar 1).

Vegetasi eksisting yang dominan ditemukan di Benteng Somba Opu yaitu hanjuang, keladi, kamboja, pinang, dan rumput jepang dengan kondisi tanaman yang tumbuh tidak tertata dan kurang terawat. Rumput jepang sebagai salah satu jenis rumput di kawasan ini. Selain itu, terdapat anjing peliharaan warga dan sapi yang sering ditemukan di sekitar kawasan.

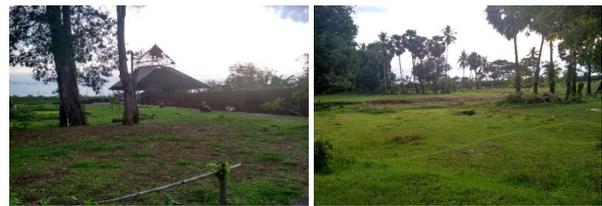
Gambar 2. Lahan kosong

Usulan rekomendasi terhadap aspek sejarah adalah pengelolaan terhadap lahan kosong (R1) (Gambar 2). Pengelola dapat menambahkan beberapa atraksi wisata tanpa mengurangi kesan sejarahnya seperti taman dengan fasilitas yang lengkap, *community garden*, ruang publik dengan konsep bersejarah, dan sebagainya.

R1: Pengelolaan terhadap lahan kosong

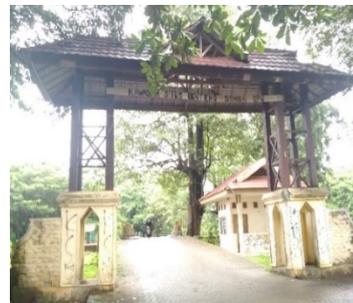
Gambar 3. Pintu gerbang

Rekomendasi aspek fisik adalah dengan perbaikan gerbang pintu masuk utama, perbaikan batasan antara lokasi wisata dan permukiman warga, dan penentuan akses pintu keluar-masuk utama. Perbaikan untuk gerbang pintu masuk utama (Gambar 3) dengan mengubahnya lebih menarik lagi. Perlunya pembatasan lokasi antara permukiman warga sekitar dan lokasi wisata Benteng Somba Opu agar dapat diketahui batasan lokasi wisata. Penentuan pintu akses keluar dan akses masuk ke lokasi wisata agar sirkulasi di dalam tapak dapat berjalan lancar. Sebagai contoh gerbang pintu masuk berada di sebelah timur dan gerbang pintu keluar berada di sebelah selatan (R2).

R2: Perbaikan gerbang pintu masuk utama, pemberian batasan antara lokasi wisata dan pemukiman warga, dan penentuan akses pintu keluar-masuk utama

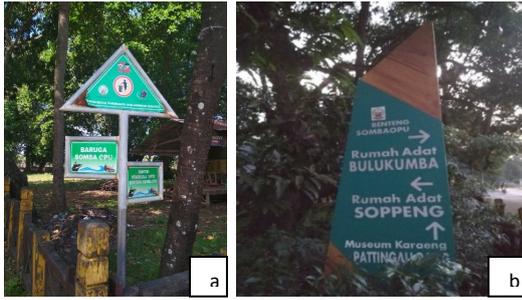
Penempatan keberadaan papan petunjuk antar lokasi di dalam tapak yang jelas dapat membantu pengunjung untuk mengetahui informasi mengenai petunjuk lokasi di dalam tapak (R3). Pemerintah setempat telah memperbaiki papan petunjuk antar lokasi yang berada di dalam tapak dengan desain yang lebih baik dibandingkan sebelumnya dan dengan penempatan yang berbeda dari sebelumnya (Gambar 4).

Gambar 4. Penempatan petunjuk antar lokasi di dalam tapak: (a) Petunjuk antar lokasi sebelum diperbaiki (b) Petunjuk antar lokasi setelah diperbaiki

R3: Penempatan petunjuk antar lokasi di dalam tapak yang jelas

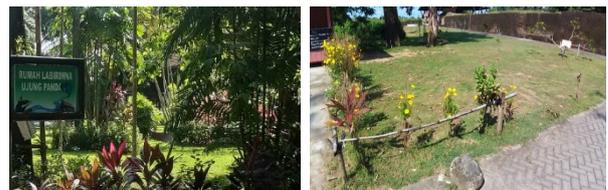
Gambar 7. Fungsi tanaman

Rekomendasi aspek tata hijau yang diusulkan adalah penambahan keragaman spesies tanaman dan pemanfaatan fungsi tanaman dalam lanskap serta pemeliharaan rutin tanaman. Pemilihan tanaman dalam suatu lanskap sangat berpengaruh dalam meningkatkan visual dan estetika lokasi wisata Benteng Somba Opu. Pemilihan tanaman dapat dilakukan dengan memperhatikan warna, bentuk, dan ukuran tanaman (Tabel 3). Tanaman dalam tapak (Gambar 7) perlu difungsikan sebagai membentuk ruang, penyekat, sebagai pagar, pembatas, dan pengarah. Rekomendasi pemilihan jenis tanaman dalam meningkatkan nilai aspek fungsi estetika dan fungsi tanaman hingga dapat memperbaiki kualitas visual lokasi wisata Benteng Somba Opu (R6). Contoh rekomendasi tanaman rumput yang dapat digunakan selain rumput jepang (*vegetasi eksisting*), dapat pula menggunakan rumput gajah mini. Hal ini dapat menjadi pertimbangan pihak pengelola dengan melihat potensi rumput gajah mini dari segi pemeliharaan dibandingkan dengan rumput jepang.

R6: Penambahan keragaman spesies tanaman dan pemanfaatan fungsi tanaman dalam lanskap

Lokasi wisata dominan ditumbuhi tanaman pepohonan sehingga terciptanya lingkungan yang asri. Diperlukan penanganan oleh pemerintah setempat untuk memperbaiki kondisi tata hijau di dalam lokasi wisata. Sebaiknya, pengelola setempat menambah petugas yang diberdayakan untuk bertanggung jawab dalam hal memelihara dan merawat secara rutin tanaman yang berada di dalam lokasi wisata dan menambahkan tanda peringatan agar pengunjung tidak merusak tanaman (R7).
