ANALISIS RISIKO KECELAKAAN KERJA PADA PEKERJAAN INSTALASI BANGUNAN LEPAS PANTAI DENGAN MENGGUNAKAN METODE *JOB SAFETY ANALYSIS*

Aqila Maghfira ¹⁾, Andhika Hayyu Pratama ²⁾, dan Chairul Paotonan ³⁾

Departemen Teknik Kelautan Fakultas Teknik, Universitas Hasanuddin

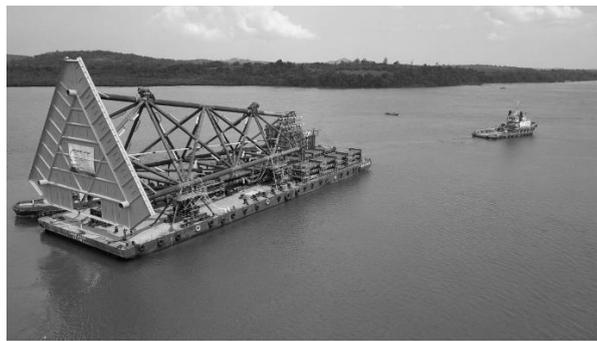
Gambar 1. Proses Transport Struktur ke Tempat Instalasi [2]

Langkah selanjutnya adalah proses pengangkutan atau perakitan. Proses ini melibatkan pemindahan struktur utama platform ke lokasi pemasangan akhir. Peralatan utamanya adalah kapal pengangkut khusus atau tongkang dengan daya apung tinggi. Tahap pertama dari proses ini adalah proses peluncuran, yaitu proses pemindahan dan pemasangan suatu struktur pada kapal pengangkut atau tongkang. Sebelumnya, lokasi kapal pengangkut atau tongkang terletak paling dekat dengan lokasi pabrik. Ini merupakan tahap awal proses yang cukup penting, karena stabilitas kapal pengangkut setelah pemuatan harus diperhitungkan dengan cermat. Selain itu juga harus dilakukan proses pengikatan sementara. Kegagalan dalam proses ini dapat mengakibatkan jatuhnya struktur ke dalam laut. Tingkat kesulitan dan resiko yang tinggi membuat proses pembangunan offshore ini harus memakan biaya yang besar dan teknologi yang tinggi. Bisa dikatakan, pekerjaan penambangan ini merupakan suatu mega proyek baik dari sisi investasi maupun wujud fisik struktur yang ditangani.
