PELESTARIAN WARISAN BUDAYA KOTA LAMA PALOPO

¹Chalid AS, ²Muhammad Nur, ³Khadijah Tahir Muda, ⁴Yusriana

^{1,2,3,4}Departemen Arkeologi, Fakultas Ilmu Budaya, Universitas Hasanuddin,

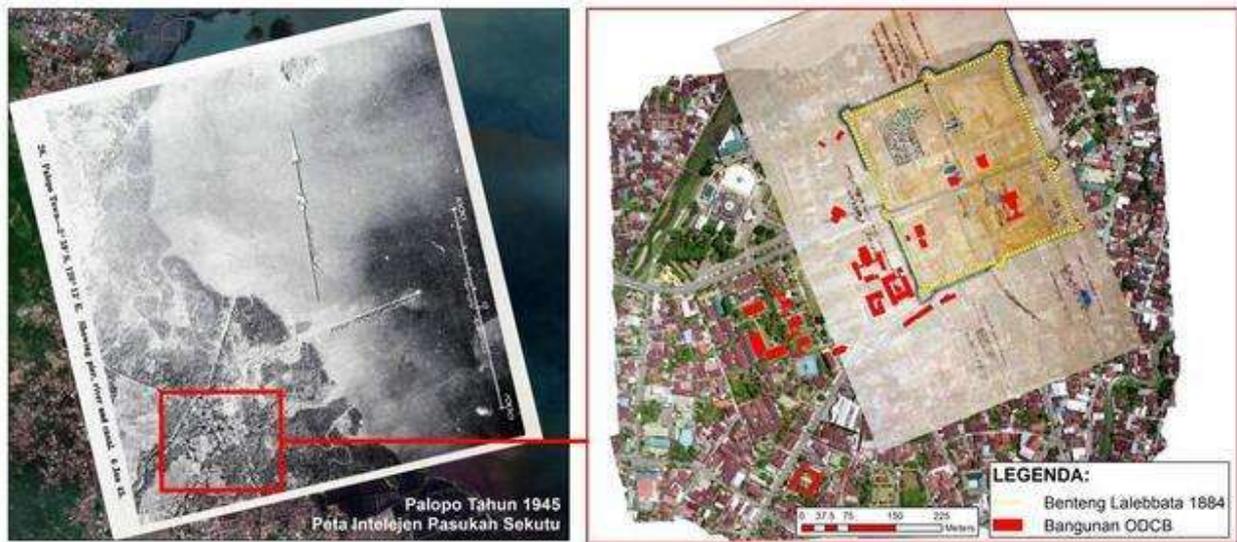
Gambar1. Peta overlay yang memperlihatkan perkembangan ruang kota palopo dari masa Kedatuan Luwu (*Lalebata*) dan perkembangan pada masa Kolonial Belanda. Sumber dokumentasi Pribadi.

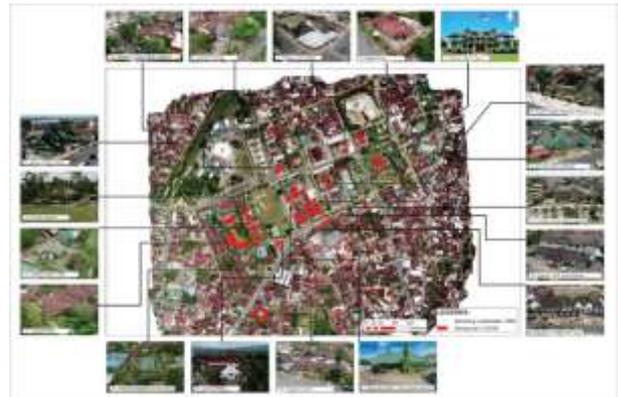
Gambar2. Citra Eksisting dan sebaran bangunan lama di dalam Kawasan Kota Lama

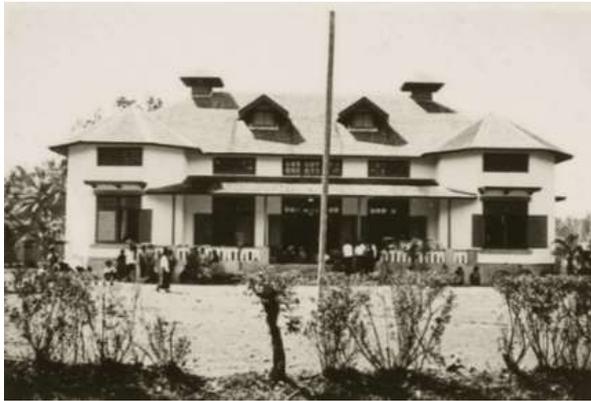
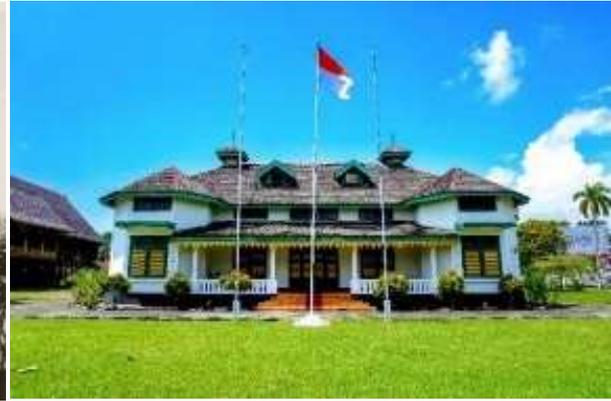
Gambar 3. Komplek Istana Datu Luwu Istana Datu Luwu (Langkanae), tahun 1935 (kiri) & tahun 2022 (kanan). Sumber: KITLV & Dok Pribadi 2022.

Awalnya bangunan istana berupa arsitektur lokal rumah panggung dari kayu. namun bangunan tersebut terbakar yang kemudian digantikan dengan bangunan permanen seperti yang ada sekarang. Bangunannya kental dengan unsur pengaruh arsitektur Eropa bergaya Neoklasik. Selain itu, pengaruh vernakular Belanda dan penyesuaian iklim tropis dapat kita lihat pada fasad tampak depan bangunan yaitu pada penggunaan elemen gevel (gable), dan penggunaan elemen dormer pada bangunan. Istana Datu Luwu saat ini di fungsikan sebagai museum dan pusat kegiatan adat Kedatuan Luwu.

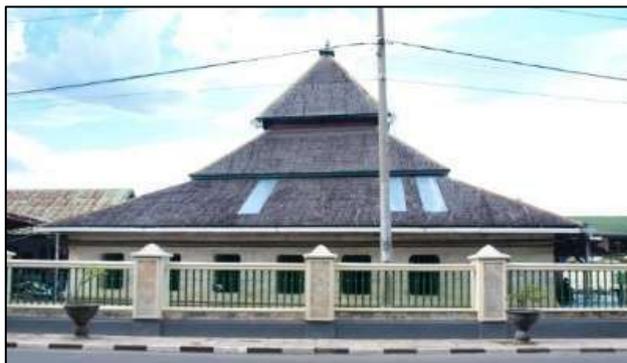
Gambar 4. . Kondisi eksisting Masjid Djami Tua Palopo (kiri) dan Kantor Pos Tampak depan bagian (kanan). Sumber BPCB Prov. Sulsel. 2022

astronomis terletak pada $120^{\circ} 11' 42.831''$ BT, $2^{\circ} 59' 38.882''$ LS. Bangunan masjid dikelilingi oleh pagar tembok, dengan dua pintu gerbang, yaitu pada sisi timur dan utara. Kondisi masjid saat ini tampak disesaki dengan penambahan bangunan disekelilingnya yang nampak tidak selaras dengan bangunan masjid.

Masjid ini dibangun sekitar tahun 1604 M. Latar sejarah Masjid ini berhubungan dengan awal dari tonggak pembentukan Kota Palopo sebagai pusat Kedatuan Luwu. Denah masjid berbentuk bujur sangkar. Bagian atap menggunakan konstruksi kayu dengan penutup atap sirap bertumpuk tiga. Bangunan masjid ini sangat unik dengan konstruksi dinding yang menggunakan balok balok batu cadas yang disusun membentuk ruang masjid segi empat.

Pengembangan jalan dalam kawasan kota lama juga menjadi salah satu faktor ancaman. khususnya jalan yang melintasi bangunan bangunan lama. Seperti jalan Ahmad Yani yang melintasi bangunan, Masjid Tua, Istana, Kantor Wakil Walikota, Markas PM, Kantor Kodim. Pengembangan Jalan ini semakin menambah tingginya dan lebar muka jalan. dampaknya terlihat pada masjid Djami Tua, ruang yang ada sisi selatan semakin menyempit, jarak antara badan masjid dengan jalan hanya berjarak \pm 2-3 meter. Tingginya muka jalan ini mempengaruhi level permukaan lantai dan lahan di dalam area masjid semakin rendah. Sehingga lantai masjid harus ditinggikan \pm 1 meter, untuk menghindari masuknya air ke dalam area masjid.

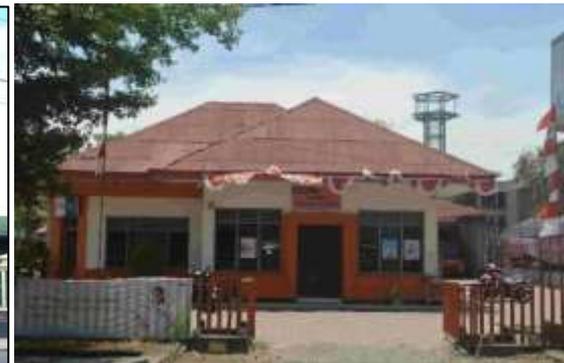
Dulu kantor ini bernama Post, Telegraph and Telephone yang dipimpin oleh seorang kepala jawatan. Bangunan ini menghadap ke arah selatan. Bentuknya persegi panjang, dengan luas 19×10 m.

Komponen dinding bangunan didominasi oleh penggunaan jendela yang saat ini telah menggunakan jendela kaca, serta ventilasi yang ditempatkan pada bagian atas masing-masing jendela. Bagian dalam bangunan terdapat ruang brankas yang lama yang sekarang tidak difungsikan. Kondisi bangunan telah mengalami beberapa kali renovasi dengan melakukan penyesuaian ruang pada bagian dalamnya serta adanya bangunan tambahan pada bagian belakang.

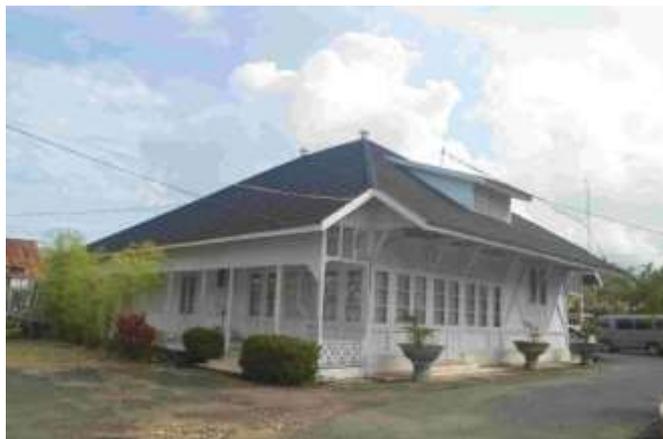
Bangunan ini menempati tanah dengan halaman yang luas. Terdiri dari bangunan utama dan penunjang. Bagian utama memiliki pola bangunan tertutup berdenah simetris dengan banyak ruang. bagian penunjang merupakan ruang servis yaitu dapur dan ruang pelayan ditempatkan dibagian belakang rumah utama dan dihubungkan dengan galeri (beranda belakang).

Pemakaian jendela yang banyak memungkinkan cahaya bisa masuk, jendela yang banyak ini merupakan adaptasi dari iklim tropis. Fasad bangunan menggunakan elemen gable dormer (jendela vertical pada proyeksi tegak lurus dari atap miring), fungsinya sebagai estetika, untuk memperindah tampilan façade bangunan. Pada bangunan utama, kita dapat melihat pemakaian ragam hias pada dinding, dan lisplang atap. Ragam hias bentuk tiang kecil (terali-terali) yang berdiri secara vertikal, ragam hias ini diukir, dibuat seperti itu sehingga tembus ke sisi belakang dan membentuk lubang-lubang ventilasi. Biasanya ragam hias ini dipasang pada dinding lego-lego, dinding tangga, dan terali jendela rumah tradisonal (Mansyur, dkk. 2017).

Gambar 5. Rumah Jabatan Wakil Walikota Palopo (Ex. Rumah Asisten Residen Luwu) tampak atas dan utara (kiri) dan . Ex. Bangunan utama Kantor Asisten Residen Afdeeling Luwu (kanan). Sumber BPCB Prov. Sulsel. 2022

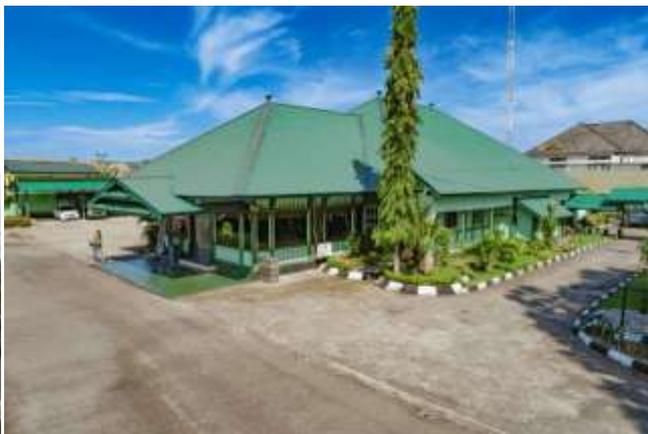
Terdapat sejumlah bangunan yang ada di Kompleks Markas Kodim ini, dimana bangunan utama berada di bagian tengah yang dikelilingi oleh bangunan tambahan di bagian kiri, kanan dan belakang. Denah dasar bangunan utama berbentuk persegi yang terhubung oleh selasar-selasar menuju ke bangunan tambahan berbentuk persegi panjang pada sayap kiri dan kanan bangunan utama. Selain itu, terdapat bangunan lain yang terpisah yaitu pos jaga di sisi kiri depan bangunan utama, serta tiga bangunan pada bagian belakang. Informasi yang diperoleh menyebutkan bahwa dari ketiga bangunan yang ada di bagian belakang saat ini, satu diantaranya yang merupakan bangunan lama yaitu bangunan berbentuk persegi yang berada di bagian tengah. Secara umum, konstruksi bangunan yang ada di Markas Kodim

didominasi penggunaan bahan kayu terutama pada badan bangunan berupa panel rangka dinding serta konstruksi atap.

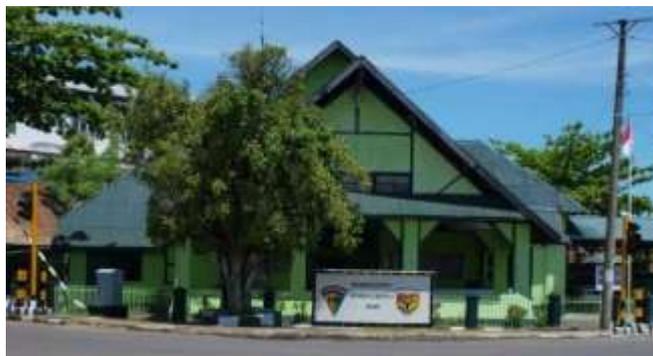
Gambar 6. Kantor Dentasemen Polisi Militer XIV/1. Sumber BPCB Sulsel. 2022

Unsur arsitektur eropa pada bangunan ini nampak pada denah dan fasad yang simetris, berbetuk dasar segiempat. Komponen atap pada bagian depan berbentuk pelana (atap dengan dua sisi miring) sedangkan bagian belakang berbentuk trapesium dengan bahan seng, dulu menggunakan atap sirap.

Dinding menggunakan beton. Bangunan ini terdiri dua ruangan, yang pertama adalah ruang utama sekarang difungsikan sebagai unit pelayanan dan pengaduan dan juga ruang tahanan, Pada bagian samping bangunan tepatnya disisi timur terdapat bangunan pendukung seperti parkir dan mushallah.

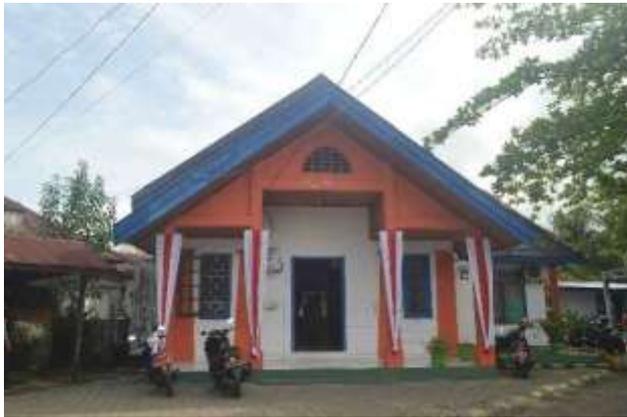
Kondisi eksisting Bangunan telah banyak mengalami perubahan. Unsur bangunan kolonial yang paling nampak hanya pada

bagian depan saja. Denah bangunan ini berbentuk segi empat. Bagian atap bangunan berbentuk pelana (atap dengan dua sisi miring) berbahan dasar seng, dulunya menggunakan atap sirap, sedangkan plafonnya berbahan dasar kayu dahulunya menggunakan bahan dari gamacca. Dinding bangunan berupa beton (batu bata, semen dan plesteran). Lantai bangunan sudah menggunakan keramik warna putih, dahulu menggunakan lantai dari ubin. Pada bagian depan bangunan terdapat ruangan yang dihubungkan oleh pintu menuju ke ruangan yang lebih besar pada bagian dalam. Ruangan dalam pada bangunan menyerupai sebuah Hall meski terdapat satu ruangan di sisi kiri pintu masuk yang tampaknya merupakan ruangan tambahan.

Gambar 7. Kondisi eksisting bangunan Kantor Dishub tampak atas & depan bagian timur (kiri) dan RSUD dr. Pallemai Tandi tampak atas dan depan, memperlihatkan bagian bangunan yang bercirikan arsitektur eropa (kanan). Sumber BPCB Sulsel. 2022

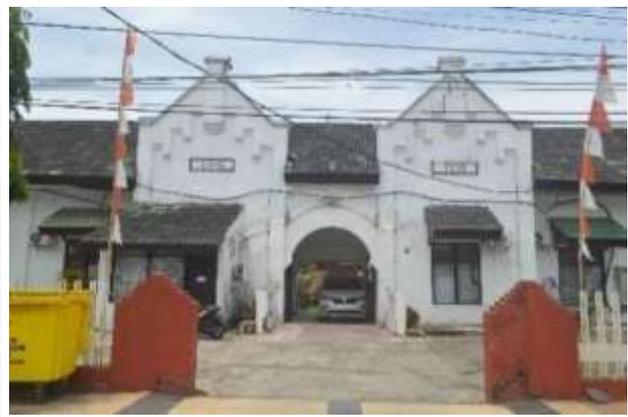
Bentuk asli bangunan masih dapat kita lihat, fasad bangunan menggunakan elemen gevel (gable). Selain itu, pada atapnya yang berbentuk pelana, pada bagian segitiga, vertikal ujung atas bangunan terdapat elemen gevel (gable) dan geveltoppen (hiasan kemuncak atap depan) yang merupakan elemen yang umum ditemui pada bangunan ber-arsitektur Kolonial (Mansyur,2017). Bangunan diperuntukkan untuk layanan publik, pintu masuk berada di tengah, pembagian ruang didesain untuk mendukung kegiatan-kegiatan layanan, terdapat taman di tengah. pengaruh vernacular Belanda dan penyesuaian iklim tropis dapat dilihat pada bangunan. Dinding bangunan menggunakan susunan batu bata tebal dan di plester, sebagian dindingnya ditutup dengan keramik.

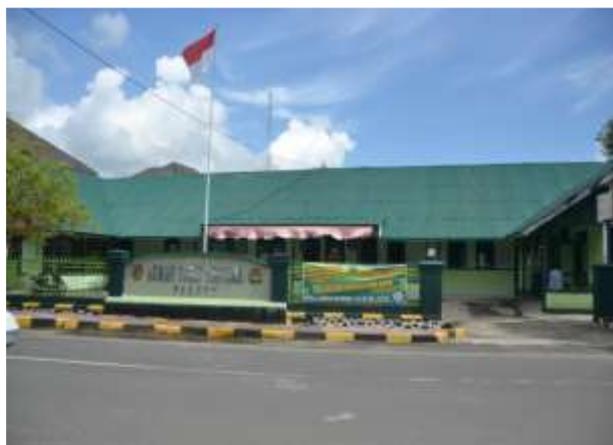
Rumah Sakit TK. IV Andi Pandangai Kota Palopo Secara administratif terletak di Jalan Samiun Nomor 1, Kelurahan Amassangan, Kecamatan Wara. Secara astronomis berada pada posisi $120^{\circ} 11' 40.120''$ BT, $2^{\circ} 59' 44.954''$ LS. Awalnya lokasi rumah tersebut merupakan taman makam pahlawan. Kemudian tahun 1958 dibangunlah Rumah Sakit Tentara tingkat/kelas III, saat ini bernama Rumah Sakit TK. IV Andi Pandangai. Rumah sakit ini dikelilingi pagar tembok sedangkan pada bagian depan berupa pagar besi. Bangunan ini telah mengalami beberapa kali renovasi. Pada bagian belakang terdapat bangunan-bangunan tambahan. (BPCB, 2015: 31). Fasad bangunan yang tampak saat ini menghadap ke arah selatan. Bangunan utama membujur arah timur-barat, dan pada masing-masing sisi terdapat bangunan tambahan yang membujur arah utara-selatan.

Gambar 8. Rumah Sakit TK. IV Andi Pandangai tampak atas dan depan bagian selatan (kiri) dan Kantor DPC LVRI Kota Palopo (kanan). Dok pribadi & BPCB Sulsel 2022.

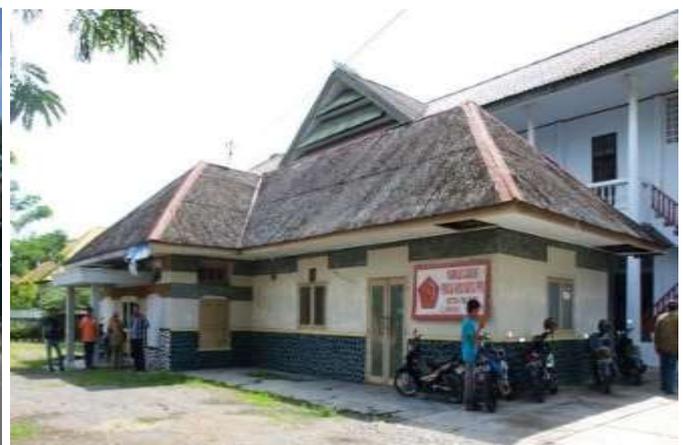
Bentuk arsitektur bangunan sudah mengalami perubahan dengan adanya penambahan bangunan berlantai dua di belakang bangunan lama (utama). Bangunan utama terletak di depan (utara) berdenah simetris. Ukuran tinggi jendela dan bangunan

terbilang cukup pendek untuk ukuran bangunan kolonial. Pada dinding bagian luar diberi pola seperti susunan batu pondasi, susunan batu ini digunakan sebagai fasad bangunan (Mansyur, 2017). Bagian atap berbentuk perisai,

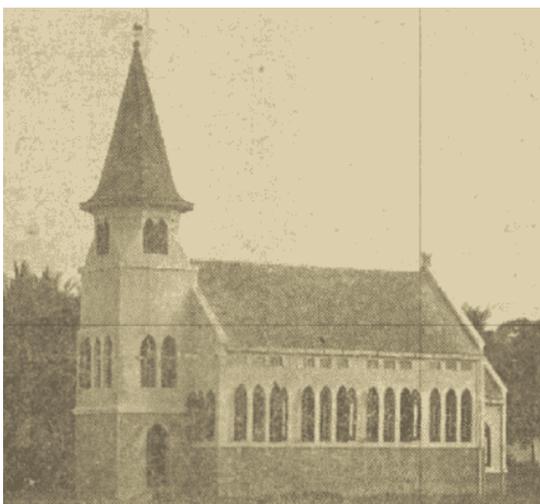
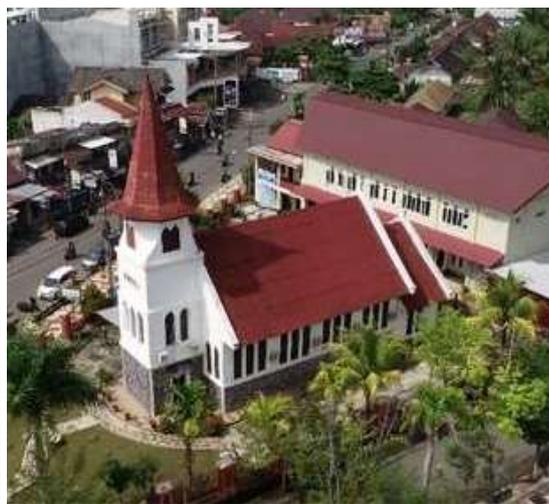
pertama di Kota Palopo, dibangun pada tahun 1920. Denah dasar bangunan gereja berbentuk persegi panjang. Arsitekturnya bergaya arsitektur gotik, dapat dilihat pada menara dan atap yang berbentuk lancip, yang letaknya di depan bangunan, jumlah jendela yang banyak dengan bentuk pointed arch.

Arsitektur gotik memiliki konsep „menggapai surga“, terlihat pada menara bagian depan dengan atap berbentuk lancip menjulang tinggi, yang berkesan agung dengan cahaya yang masuk akan menciptakan kesan sakral di dalam gereja. Dengan adanya menara menandakan pula bahwa bangunan ini adalah bangunan peribadatan. Konstruksi gereja terdiri dari dinding batu bata tebal yang kemudian dipilester. Dinding bagian luar diberi pola seperti susunan batu pondasi. Selain itu, pada atapnya yang berbentuk pelana terdapat elemen gevel (gable) dan geveltoppen (hiasan kemuncak atap depan) yang merupakan elemen yang umum ditemui pada arsitektur kolonial, demikian halnya fasad depan menggunakan elemen yang sama (Mansyur, 2017).

Gambar 9. Gereja PNIEL tahun 1931 (kiri) & tahun 2022 (kanan). Sumber krantenbankzeeland.nl & BPCB Sulsel 2022

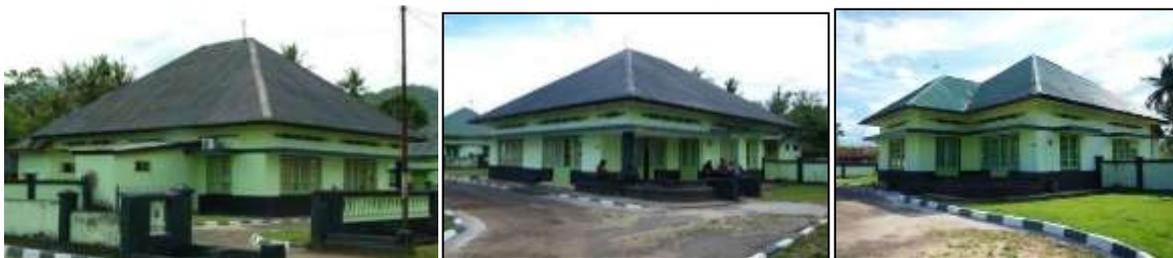
Mess Perwira, sedangkan bangunan paling utara sebagai Rujab Kasdim. Masing-masing rumah memiliki halaman dengan pagar pembatas dan akses gerbang menghadap ke lapangan Gaspa. Secara umum, kondisi eksisting masing-masing bangunan relatif terawat. Namun terdapat beberapa penambahan komponen baru. Diantaranya penambahan ruangan pada bangunan utama maupun pendirian bangunan dan fasilitas pada area halaman masing masing bangunan.

Gambar 10. . Rujab Komandan Kodim (kiri), Mess Perwira (tengah) & Rujab Kasdim (kanan).
Dok. BPCB Prov. Susel, 2015.

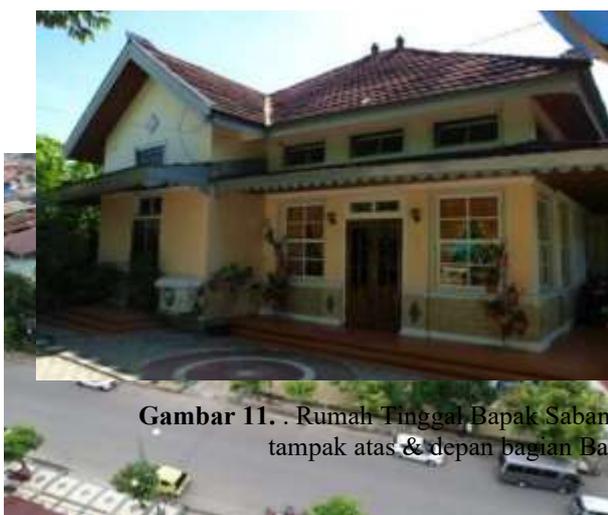
BT, 2° 59' 37.023" LS. Kondisi rumah masih terawat, bentuk aslinya masih dapat kita lihat. Meskipun arsitektur rumah mengalami beberapa perubahan. fasadnya telah tertutupi dengan kanopi serta penambahan ruang di bagian service sehingga kurang dapat diapresiasi.

Rumah Tinggal Bapak Sabani dibangun pada tahun 1923. Awalnya merupakan tempat tinggal pejabat Controleur Belanda. Denah dasar bangunan simetris penuh, memiliki unsur arsitektur Neoklasik. Terdapat teras depan, lalu masuk ke ruang utama (rumah induk) lalu ke terdapat teras belakang rumah. Unit bangunan servis terletak di bagian belakang, seperti

umumnya ciri denah arsitektur akhir abad ke 19. Konstruksi rumah terdiri dari dinding batu bata tebal yang kemudian diplester, atap menggunakan atap perisai dan pada puncaknya diberi keramik berjumlah 2 (Mansyur, 2017). Interior rumah banyak menggunakan jendela di bagian dinding, di atas pintu dan jendela, terdapat ventilasi udara yang dibuka keluar.

Gambar 11. . Rumah Tinggal Bapak Sabani bangunan (kiri) Dok pribadi 2022 dan bangunan tampak atas & depan bagian Barat (kanan). Dok. BPCB Susel, 2022.

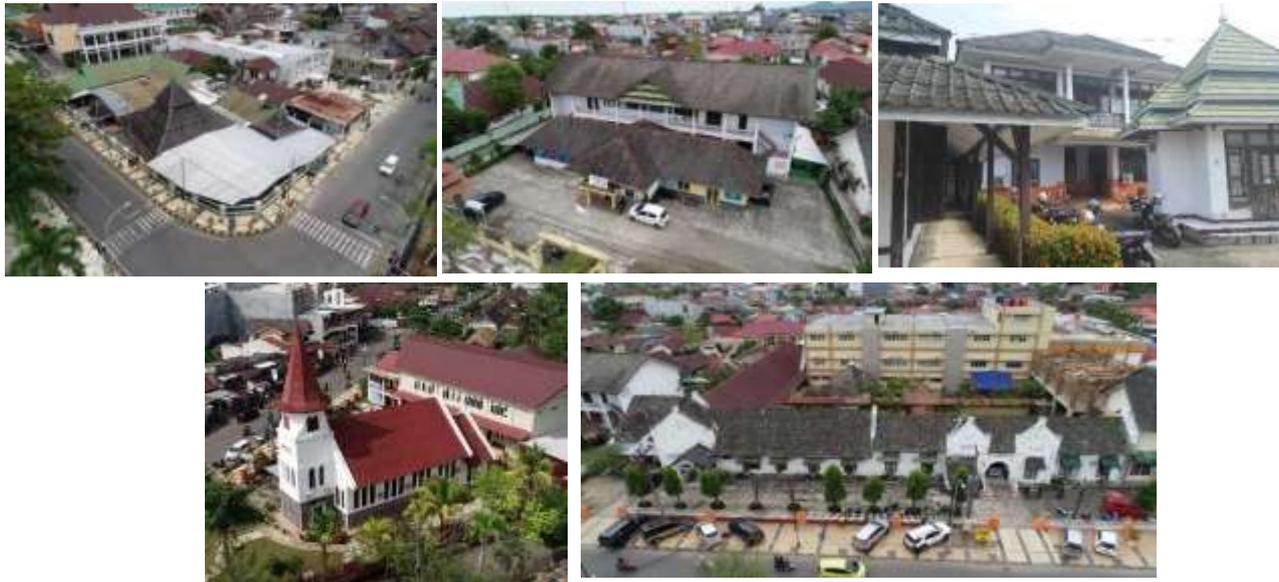
Gambar 13. . Atas: Masjid Djami Tua Palopo (kiri) & Kantor DPC LVRI (tengah), Balaikota (kanan). Bawah: Gereja Pniel (kiri) & RSUD dr. Palemmai. Dok. Sumber BPCB Prov. Sulsel. 2022. Kondisi Eksisting bangunan yang menampilkan tumbuhnya bangunan baru dan penambahan sarana penunjang, terkesan mengurangi citra fisik objek dan berdampak terhadap sulitnya untuk mengapresiasi bangunan-bangunan tersebut.

Peremajaan komponen terhadap bangunan bangunan lama dalam kawasan ini terlihat telah dilakukan. Baik itu pada bagian atap, lantai, jendela, pintu dan lainnya. Banyak komponen bangunan yang ada saat ini telah menggunakan material moderen. Penaganan bangunan tersebut

saja tetapi kurang memperhatikan keserasian terhadap bangunan itu sendiri. Meskipun tidak memberikan pengaruh pada perubahan terhadap fasad bangunan, namun hal tersebut mengurangi kesan terhadap ciri-khas dan nilai arsitektur dari bangunan-bangunan tersebut. terdapat pula beberapa bangunan telah mengalami Perubahan bentuk. Terjadi karena penambahan ruang permanen pada bangunan lamanya. Sehingga memberikan dampak langsung terhadap tingkat keasliannya. Sehingga mempengaruhi nilai sejarah dan Arsitekturnya. Perubahan yang lebih massif adalah adanya bangunan baru yang tumbuh dan pemasangan fasilitas penunjang pada halaman bangunan lama. Mengakibatkan perubahan keaslian lansekap bangunan pada awal berdirinya serta mengaburkan setting tata letak antar bangunan dalam kawasan.

Hal ini juga mengakibatkan kelayakan pandang terhadap bangunan menjadi terganggu karena terkesan semrawut sehingga sulit untuk diapresiasi, seperti melihat dan mendokumentasikan bangunan dari berbagai sisi.
