KESELAMATAN BONGKAR MUAT PENUMPANG DI DERMAGA PENYEBERANGAN KAYU BANGKOA MAKASSAR

Abstrak

Kata Kunci: Dermaga penyeberangan, K3, keselamatan pelayaran

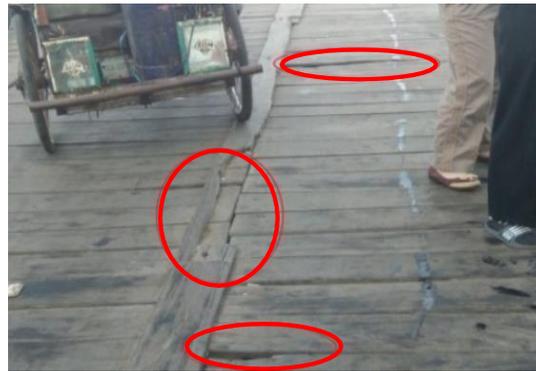
Gambar 2. Kondisi papan geladak *trestle* pada Dermaga Kayu Bangkoa

Kondisi papan geladak *trestle* yang pecah di beberapa bagian *trestle* seperti yang ditunjukkan pada Gambar 2 dan Gambar 6 ini dapat menyebabkan potensi kecelakaan kerja, baik yang akan dialami oleh penumpang pengguna jasa pelabuhan maupun para ABK dan buruh kapal yang sedang melaksanakan aktifitas bongkar muat di atas *trestle* tersebut. Kaki penumpang dan ABK dapat terperosok ke celah papan geladak *trestle* yang berlubang.

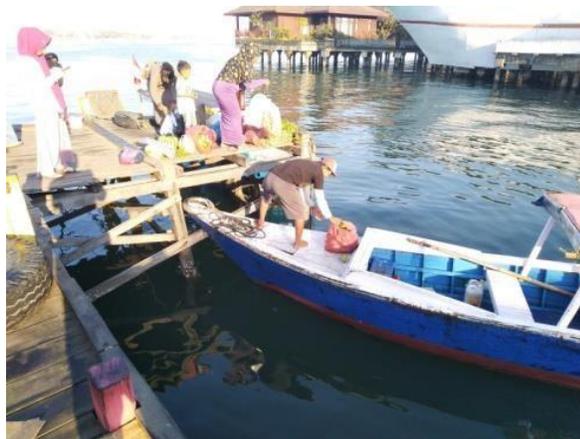
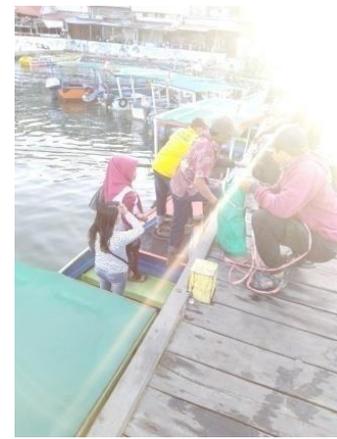
Kegiatan bongkar muat di dermaga Kayu Bangkoa pada Gambar 3, merupakan aktivitas utama di pelabuhan setelah kapal bersandar di dermaga. Pada Gambar 4 dapat dilihat bahwa proses bongkar muat barang maupun penumpang sangatlah beresiko tinggi terjadinya kecelakaan. Sebenarnya standar proses bongkar muat ini telah diatur dalam Undang-undang Nomor 17 Tahun 2008 tentang pelayaran, yakni bahwa kepelabuhanan adalah segala sesuatu yang berkaitan dengan pelaksanaan fungsi pelabuhan untuk menunjang kelancaran, keamanan, dan ketertiban arus lalu lintas kapal, penumpang dan/atau barang, keselamatan dan keamanan berlayar, tempat perpindahan intra-dan/atau antarmoda serta mendorong perekonomian nasional dan daerah dengan tetap memperhatikan tata ruang wilayah. Namun karena kurangnya kesadaran dari masyarakat dan kontrol yang lemah dari penyelenggara pelabuhan maka peraturan tersebut akhirnya tidak dapat diterapkan secara maksimal di lapangan.

Gambar 3. Proses bongkar muat barang dan proses menaik-turunkan penumpang

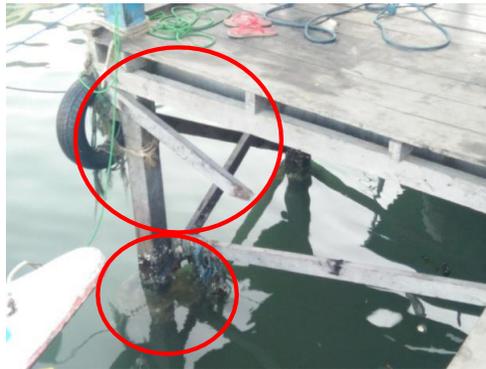
Berdasarkan hasil pengamatan yang dilakukan pada pelabuhan Dermaga Kayu Bangkoa ini dapat diuraikan identifikasi potensi kecelakaan yang dapat terjadi, yaitu kurangnya perhatian pengelola pelabuhan terhadap perawatan fasilitas pelabuhan seperti kondisi salah satu tiang dermaga dengan struktur pengikat/penguatnya yang sudah tidak layak, papan geladak *trestle* yang pecah dan berlubang, penggunaan tipe *boulder* tunggal sebagai sistem pengikatan di dermaga, penyalahgunaan lantai *trestle* sebagai lahan parkir, serta kurangnya kesadaran masyarakat tentang pentingnya keselamatan dan keamanan dalam proses bongkar muat barang maupun menaik-turunkan penumpang. Kurangnya perhatian pengelola pelabuhan terhadap perawatan fasilitas pelabuhan ini dapat dilihat bahwa ada beberapa kondisi konstruksi penyangga dermaga yang sudah mengalami kerusakan, yakni pengikatan antara tiang dermaga dengan penguat horisontal dan diagonal antar tiang dermaga, seperti yang ditunjukkan pada Gambar 4. Jika terjadi tumbukan kapal yang sangat keras pada saat kapal sandar, ini akan mengakibatkan robohnya tiang dermaga yang disebabkan oleh kurang kakunya dermaga akibat sistem sambungan komponen penguat horisontal dan diagonal antar tiang dermaga tidak terkoneksi dengan baik. Beban badan kapal pada proses sandar yang menabrak tiang dermaga tidak dapat terdistribusi dengan baik terhadap elemen konstruksi penyangga dermaga yang lain.

Gambar 4. Struktur tiang dermaga yang tidak layak

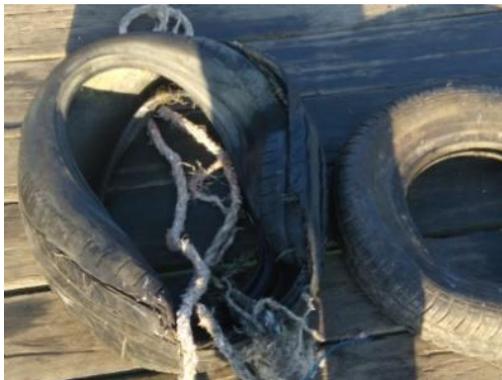
Kerusakan lain akibat kurangnya perhatian pengelola pelabuhan terhadap perawatan fasilitas pelabuhan ini adalah rusaknya ban yang berfungsi sebagai fender guna meredam energi lambung kapal yang merapat sandar ke dermaga. Kerusakan ini akan berdampak terhadap struktur dermaga secara keseluruhan dan bagi kapal-kapal yang akan bersandar di dermaga. Kerusakan fender ban yang terjadi di lapangan ditunjukkan pada Gambar 5. Pada saat pengambilan data ini ada fenomena yang menarik, yakni pemakai jasa pelabuhan Dermaga Kayu Bangkoa yakni nahkoda dan ABK ini melakukan sandar kapalnya dengan menabrakkan kapalnya ke struktur dermaga secara langsung tanpa menggunakan fender yang mengakibatkan benturan yang sangat keras dan mengakibatkan guncangan pada lantai dermaga sehingga penumpang yang berada di lantai dermaga terhuyung. Hal itu sangat beresiko bagi

penumpang yang sedang berdiri di bagian tepi lantai dermaga tersebut, yang dapat menyebabkan tergelincirnya dan jatuh ke perairan pelabuhan.

Gambar 5. Fender ban yang tidak layak digunakan di dermaga

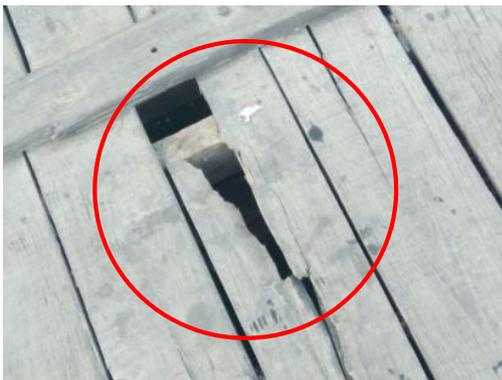
Gambar 6. Lubang pada papan geladak *trestle*

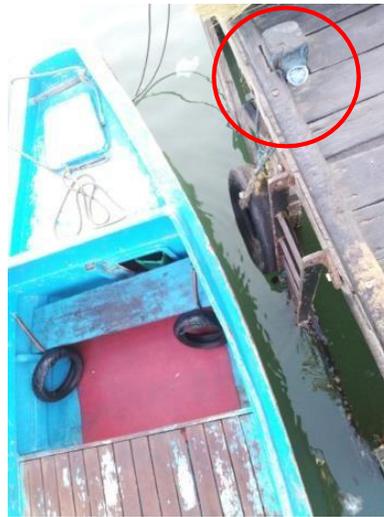
Lebih lanjut, fasilitas *boulder* yang ada merupakan tipe *boulder* tunggal, seperti yang diperlihatkan pada Gambar 7. Hal ini dapat menyebabkan sistem pengikatan yang akan dilakukan oleh ABK berdampak kurang kuat dan mudah terlepas. Umumnya sistem pengikatan yang baik pada dermaga sebaiknya menggunakan tipe *boulder* ganda. Konstruksi *boulder* yang disediakan adalah konstruksi tiang pancang dermaga yang diperpanjang hingga muncul ke permukaan geladak lantai dermaga. Ada juga perilaku dari ABK yang menambatkan kapalnya tidak pada *boulder* yang disediakan. Hal ini dapat menyebabkan kerusakan setempat pada bagian konstruksi penunjang dermaga akibat beban yang berlebih menimpa elemen konstruksi penyangga tersebut.

Gambar 7. Tipe *boulder* tunggal sebagai pengikatan di Dermaga Kayu Bangkoa

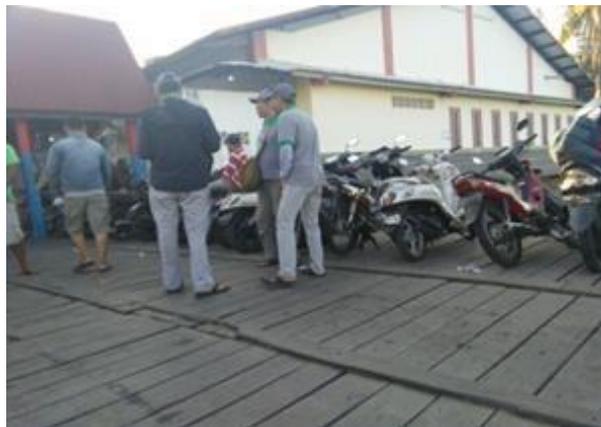
Pada Gambar 8, akibat kurang luasnya fasilitas parkir di area depan dermaga dan fasilitas keamanan yang tidak memadai bagi penumpang yang akan bermalam di pulau, mengakibatkan penyalahgunaan geladak *trestle* sebagai lahan parkir. Dermaga Kayu Bangkoa yang terbuat dari bahan kayu ini tidak pernah dirancang dengan beban statis/mati seperti lahan parkir motor di atas papan geladak *trestle*. Bobot mati kendaraan yang diparkir di atas papan geladak *trestle* ini lambat laun akan menyebabkan turunnya tiang pancang dermaga, yang pada akhirnya menyebabkan tidak rata permukaan papan *trestle* di dermaga. Penurunan tiang dermaga ini akan mempengaruhi elemen konstruksi penyangga dermaga lainnya sehingga menyebabkan retak atau lepasnya sistem pengikatan sambungan konstruksi antar elemen konstruksi penyangga dermaga. Retak awal dan lepasnya sistem sambungan konstruksi ini akan menyebabkan runtuh/robohnya *trestle*.

Gambar 8. Penyalahgunaan lantai *trestle* sebagai lahan parkir
