# KESELAMATAN SARANA MODA WATERWAY DI DERMAGA PENYEBERANGAN KERA-KERA MAKASSAR

Departemen Teknik Kelautan, Universitas Hasanuddin

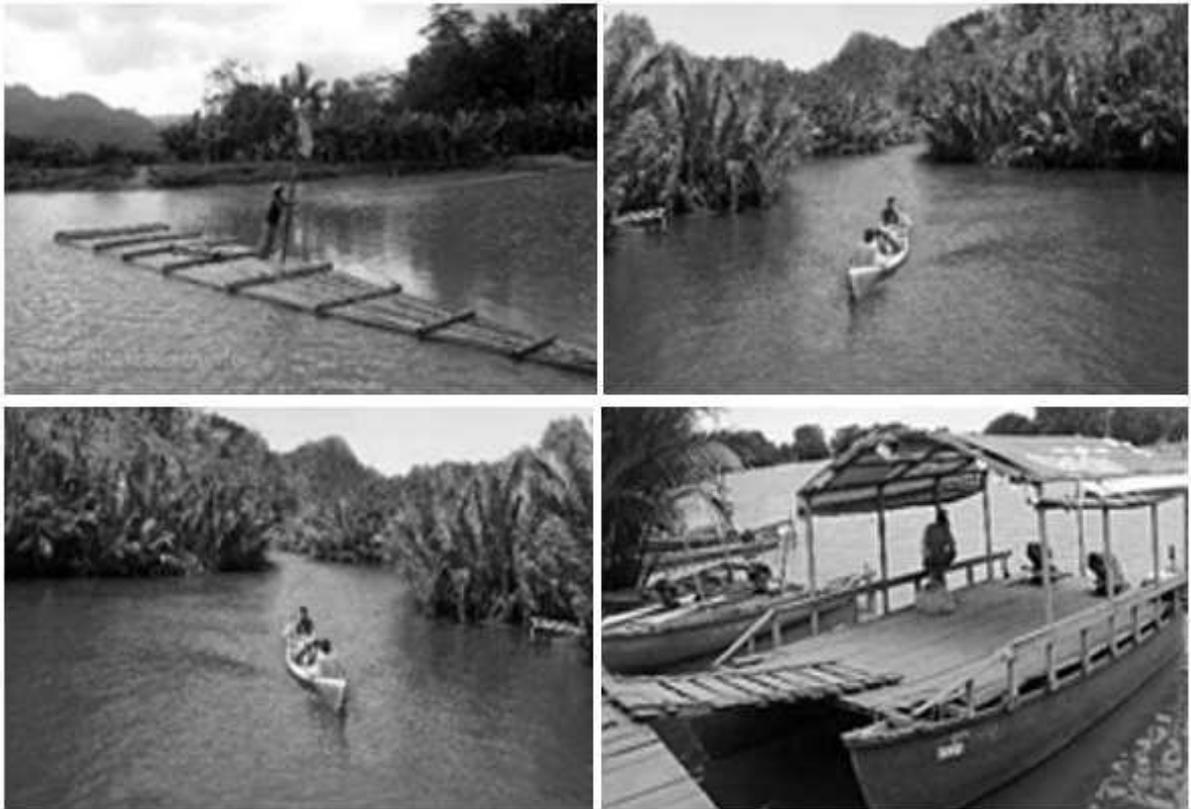
Perkembangan moda transportasi air (waterway) telah beroperasi sejak lama di Kota Makassar. Transformasi moda transportasi air ini berawal dengan bentuk yang sederhana yakni rakit bambu (getek), perahu katinting, hingga katamaran, sesuai Gambar 1. Salah satu moda transportasi waterway yang perkembangannya cukup pesat adalah moda transportasi *waterway* Sungai Tallo dengan rute Lakkang–Kera-kera [3].

**Gambar 1.** Transformasi waterway Sungai Tallo Makassar

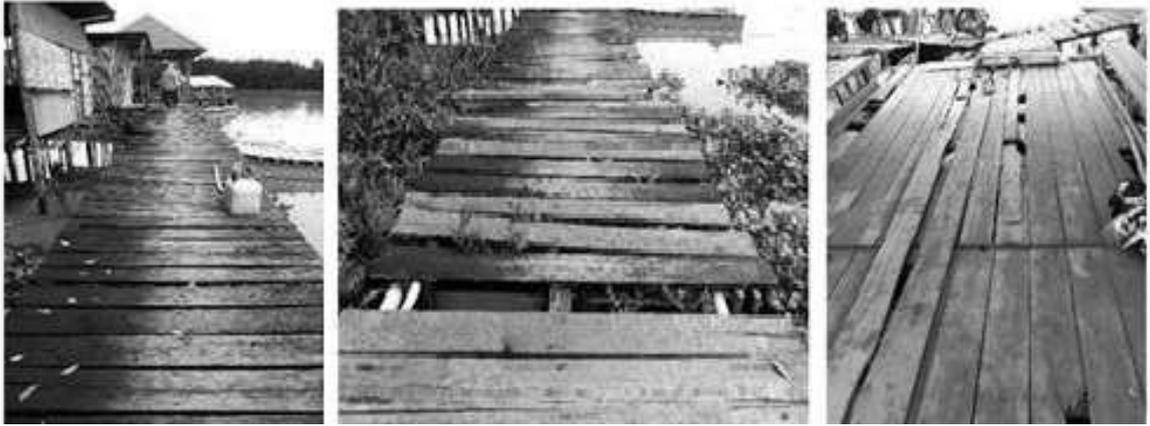
Berdasarkan hasil literasi yang dilakukan pada Dermaga Kera-kera ini dapat diuraikan identifikasi potensi kecelakaan yang dapat terjadi, yaitu kurangnya perhatian pengelola dermaga terhadap perawatan fasilitas dermaga seperti kondisi trestle dermaga yang telah dibangun mulai mengalami penurunan fungsi konstruksi/kerusakan di beberapa bagian. Kondisi dermaga masih sangat baik, namun jembatan penghubung (trestle) menuju dermaga yang mengalami kerusakan, yakni elemen konstruksi balok pembujur trestle ke dermaga dan sebagian papan trestle. Hal ini disebabkan karena kualitas kayu yang kurang baik/bervariasi jenis kayunya. Mereka telah berinisiatif memperbaiki trestle dengan mengganti elemen konstruksi balok pembujur trestle yang telah lapuk dengan material bambu. Inisiatif lainnya juga dilakukan dengan mengganti papan geladak trestle yang rusak dengan papan sisa-sisa bangunan. Saat ini, kondisi bambu dan papan geladak yang digantipun telah mengalami kerusakan, sehingga pemilik moda waterway merasa khawatir atas keselamatan, keamanan dan kenyamanan penumpang maupun turis yang berwisata ke Pulau Lakkang akan mengalami kecelakaan akibat kondisi trestle tersebut.

Gambar 2. Kondisi Kerusakan Sarana Pelabuhan Trestle dan Geladak Moda *Waterway*

Permasalahan keselamatan dan kesehatan kerja (K3) di wilayah dermaga Kera-kera belum mendapatkan perhatian yang memadai semua pihak. Hal ini membutuhkan komitmen yang kuat bagi pengelola pelabuhan dan pengguna jasa dermaga penyebrangan dalam mewujudkan kesadaran tentang pentingnya K3. Perbaikan terhadap fasilitas pelabuhan seperti uraian identifikasi potensi kecelakaan yang dapat terjadi perlu dilakukan guna meminimalisir dan menekan dampak terjadinya kecelakaan, sehingga tercipta kondisi yang aman dan lingkungan yang baik. Permasalahan kecelakaan kerja jangan ditinjau dari aspek ekonomi, namun ada baiknya

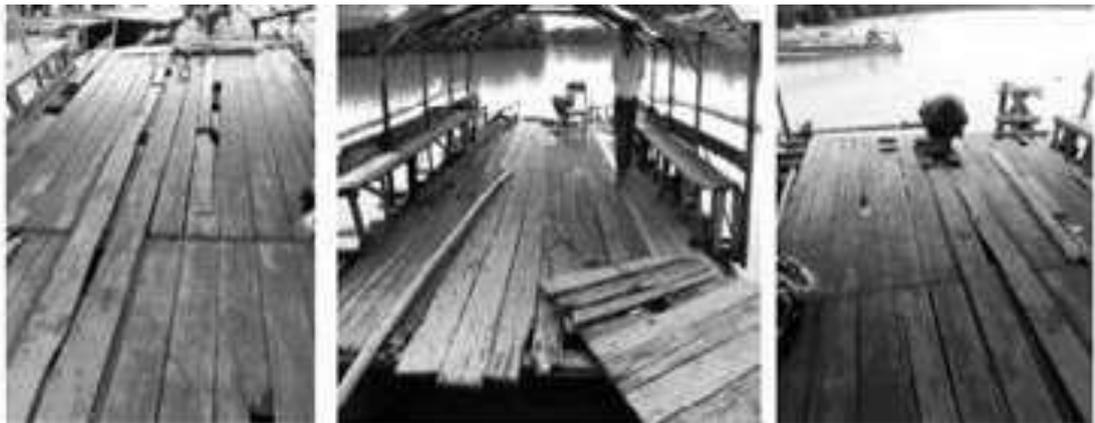
Kerusakan lain akibat kurangnya perhatian pengelola dermaga terhadap perawatan fasilitas dermaga ini adalah papan geladak moda *waterway*-nya yang lapuk dan pecah-pecah. Masyarakat khawatir akan memakan korban penumpang yang sedang dimuat, khususnya pada saat hari libur dimana jumlah wisatawan yang meningkat. Anggota kelompok moda *waterway* sadar bahwa kondisi ini sangat membahayakan keselamatan para penumpang saat menapakkan kakinya atau menempatkan kendaraan roda duanya di geladak berlobang yang menyebabkan terjerebab/tercebur ke sungai.

Gambar 3. Kondisi Ketiga Geladak Moda *Waterway* yang Rusak
