## RETROFIT SEDERHANA RUMAH TINGGAL MASYARAKAT DI NAGARI KAMPANI KABUPATEN PADANG PARIAMAN SUMATERA BARAT

Jurusan Teknik Sipil Politeknik Negeri Padang.

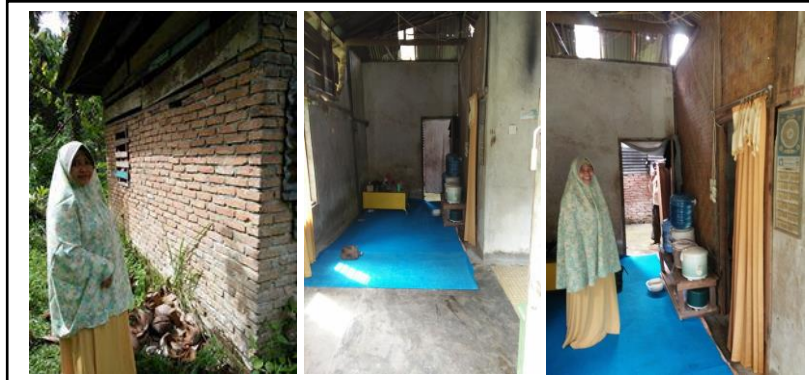
Hasil dari kegiatan ini adalah berhasil diperbaiki salah satu rumah penduduk. Dinding luar yang semula pasangan batanya sudah rusak (Gambar 2) diperbaiki hingga pekerjaan plesteran. Pasangan bata dinding

Gambar 2. Kondisi awal rumah penduduk.

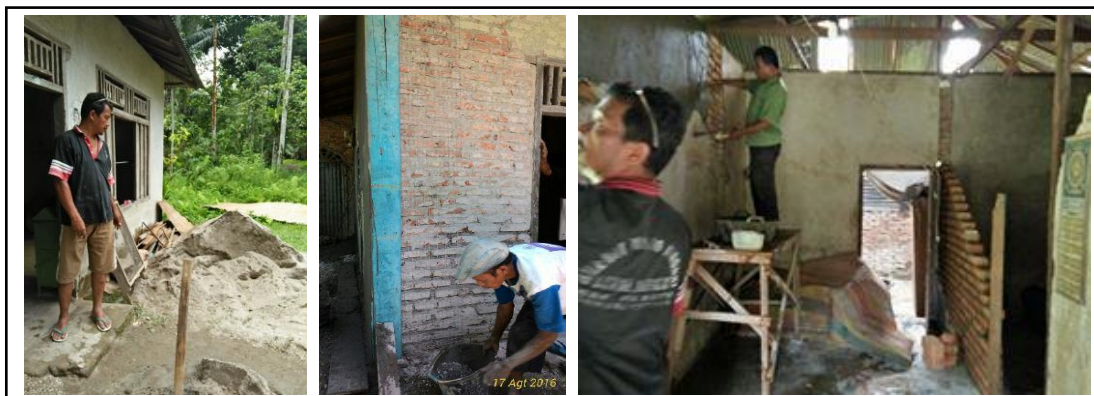
depan dan samping rumah diberi kawat ayam untuk perkuatan terhadap gempa bumi (Gambar 3). Di dalam ruangan, dinding bambu yang hampir roboh juga diberi pasangan bata (Gambar 4).

Gambar 3. Kegiatan retrofit.

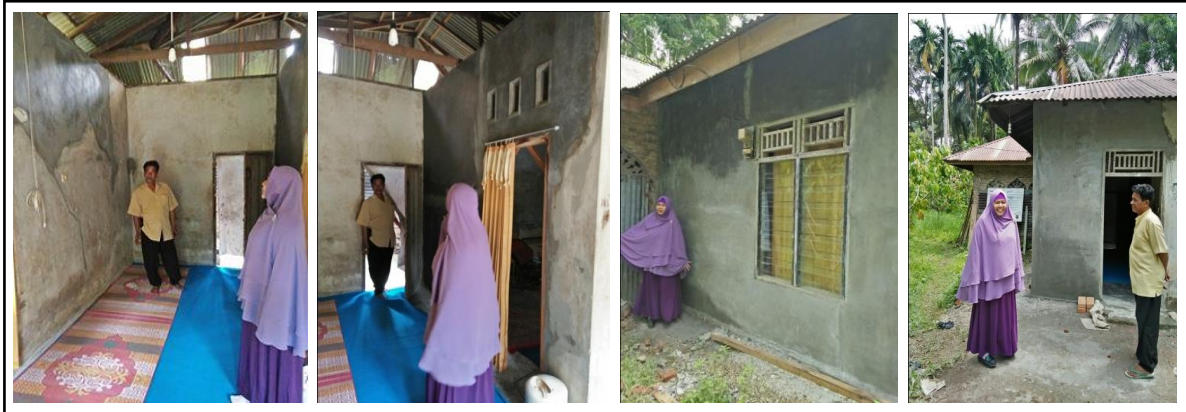
Gambar 4. Hasil kegiatan retrofit.
