Jenis Tulisan: Artikel penelitian

## Evaluasi Tingkat Kenyamanan Termal dan Kualitas Estetika Lanskap di Taman Callaccu Sengkang

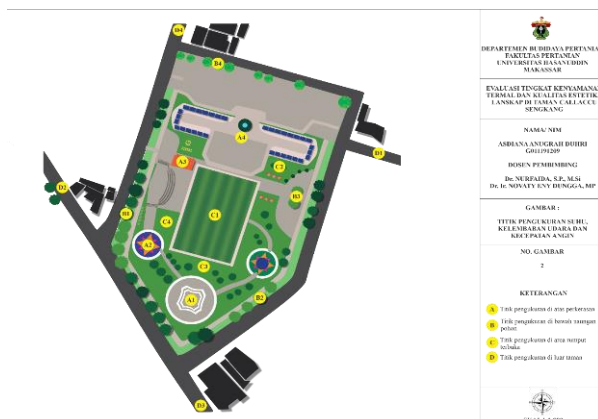
- 1) di atas perkerasan,
- 2) di bawah naungan pohon,
- 3) di atas rumput, dan
- 4) di luar taman.

Pengukuran kelembapan dan suhu dilakukan di pagi hari (pukul 07.30-09.00), siang hari (13.00-14.30), hingga sore hari (16.00-17.30) ketika kondisi cerah, tidak mendung, maupun hujan. Pengukuran suhu dan kelembapan dilakukan selama lima menit di setiap titik pengukuran setiap waktu pengukuran dilaksanakan tiga kali pengulangan di hari yang berbeda hingga diperoleh kelembapan udara dan suhu rata-rata di RTH Taman Callaccu Sengkang. Pengukuran di luar RTH dilaksanakan pada lokasi yang mudah dijangkau sekaligus disesuaikan dengan kondisi tapak (Gambar 1).

Gambar 1. Titik pengukuran suhu, kelembapan dan kecepatan angin.

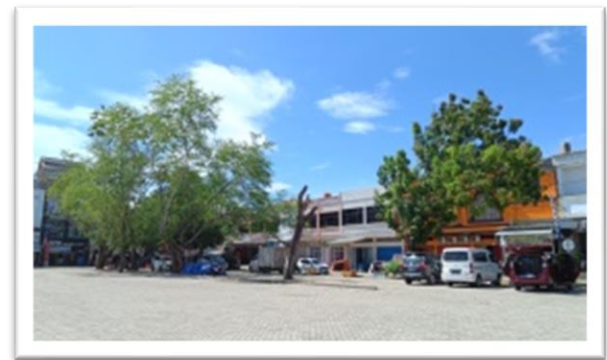
Beberapa titik dengan nilai SBE tinggi, sedang dan rendah diperlihatkan pada Gambar 7, 8, dan 9. Lanskap bernilai SBE >74,08 termasuk ke dalam estetika tinggi berdasarkan penilaian seluruh responden, lanskap dengan nilai SBE antara 31,67 sampai 63,66 termasuk estetika sedang, dan lanskap dengan nilai SBE <26,68 termasuk sebagai estetika rendah.

Gambar 9. Lanskap estetika rendah

Lanskap yang memiliki nilai SBE terendah menurut responden adalah Lanskap 12 (SBE 0.00) yang merupakan area parkir yang memperlihatkan kurangnya unsur estetis karena terdapat vegetasi yang ditebang dan tidak adanya elemen lanskap lainnya yang dapat mendukung keindahan visual. Oleh sebab itu, perlu adanya penambahan elemen lanskap terutama elemen lunak untuk menambah kesan sejuk dan mendukung keindahan visual pada area parkir. Selain itu, penataan area parkir juga perlu dilakukan agar area parkir taman dapat terlihat lebih rapi (Gambar 27).

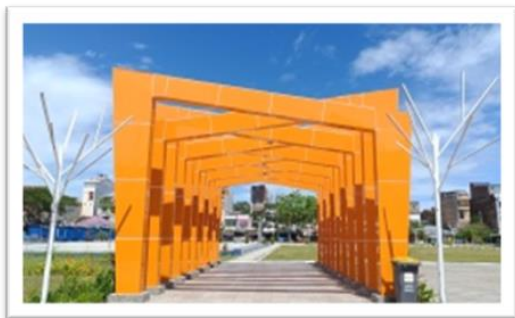
Gambar 7. Lanskap estetika tinggi.

Lanskap dengan nilai SBE tertinggi menurut responden yakni Lanskap 13 (SBE 105.42) yang terletak di sisi barat taman. Titik tersebut merupakan area perkerasan berupa terowongan yang *iconic* karena memiliki warna yang mencolok. Menurut Nabila (2021), sebuah warna dapat menjadi daya tarik tersendiri. Pemilihan warna dapat memengaruhi responden menurut kesukaannya maupun kecenderungannya. Warna merupakan unsur yang menarik bagi responden karena secara

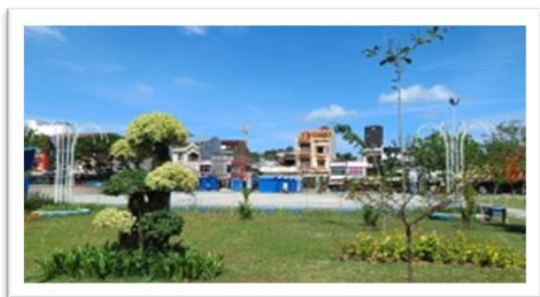
Gambar 8. Lanskap estetika sedang

Lanskap dengan nilai estetika sedang terletak di Lanskap 2 (SBE 63.66) sebagai area yang memiliki tutupan rumput yang cukup merata dan terdapat pohon bonsai yang menambah estetika pada taman (Gambar 28) Namun, masih perlu adanya kombinasi antara semak atau perdu pada area tersebut agar terkesan lebih menarik. Selain itu, pemeliharaan secara rutin juga perlu dilakukan agar kondisi lanskap tetap terawat.
