Pembangunan Integral Oprit Jembatan Penghubung Kampung Nanggela dan Nanggerang, Kabupaten Bogor

Development of Integral Oprit Bridge Linking Nanggela and Nanggerang Villages, Bogor District

¹Denny Yatmadi, ¹Yanuar Setiawan, ¹Kartika Hapsari Sutantiningrum

¹ Jurusan Teknik Sipil, Politeknik Negeri Jakarta, Indonesia

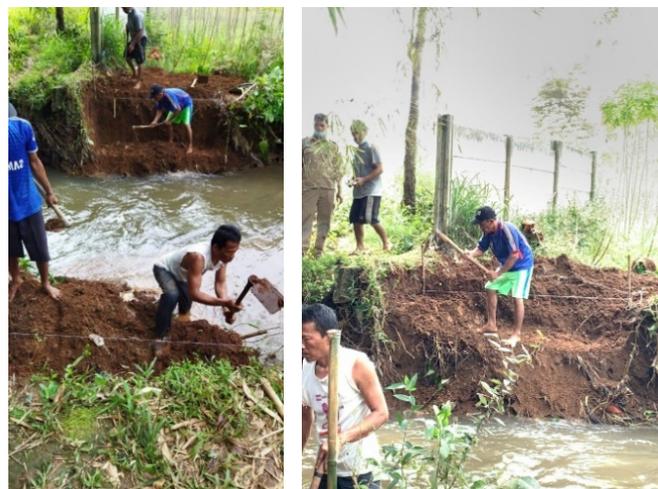
Gambar 2 Pembersihan dan pengukuran lahan

Tahap pertama yaitu dilakukan survey pengukuran untuk menentukan batas-batas daerah yang akan dibersihkan, peralatan yang digunakan pita ukur untuk memberikan tanda batas daerah menggunakan patok dari kayu dan tali pembatas, selanjutnya dilakukan pembersihan lahan menggunakan alat sederhana seperti cangkul dan sabit.

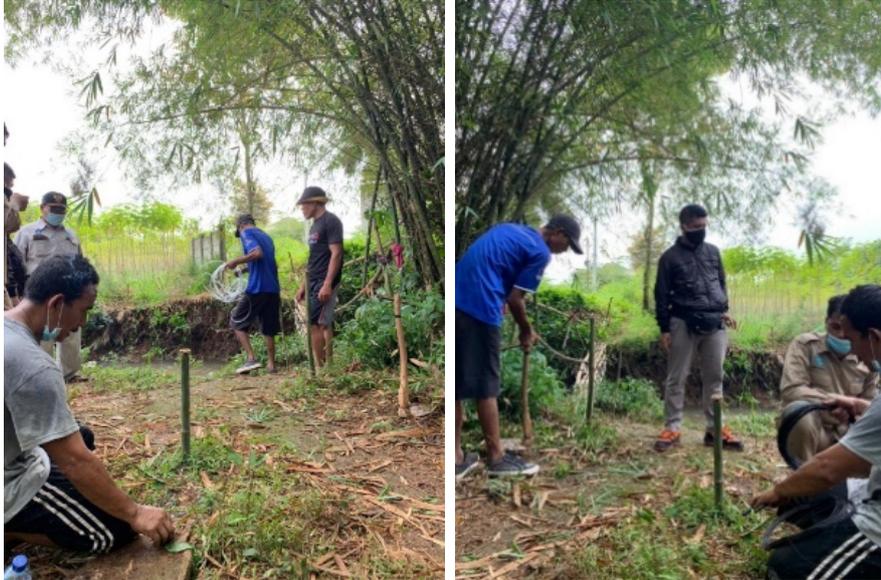
Gambar 3 Pemasangan bowplank

Pemasangan bowplank dilakukan untuk menentukan wilayah kerja dan memastikan perletakan pembuatan jalan dan ukuran sesuai dengan rencana. Pembuatan bowplank dengan menggunakan papan kayu yang dipaku dan dipasang dilokasi tempat pembuatan pondasi.

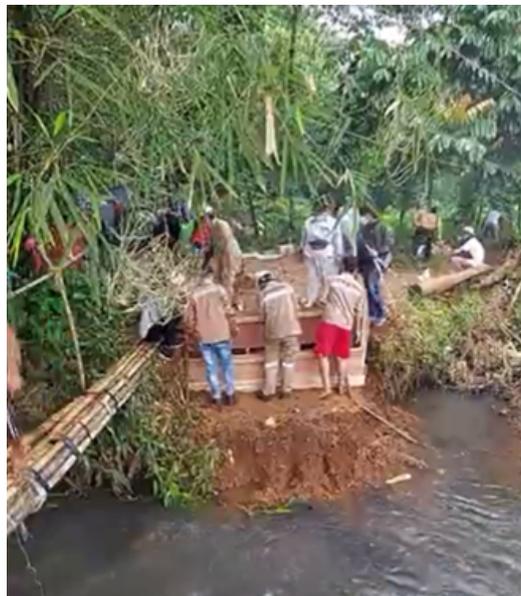
Gambar 4 Pemasangan bekisting

Material bekisting yang digunakan berupa kayu. Kayu pada bekisting digunakan sebagai konstruksi penahan beban sementara sekaligus pembentuk dimensi integral oprit jembatan penghubung.

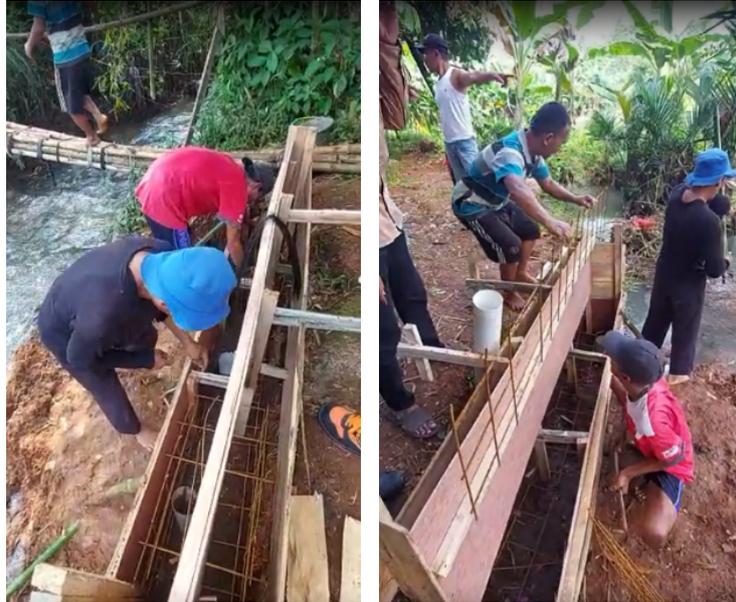
Gambar 5 Pemasangan tulangan

Pemasangan tulangan dilakukan oleh warga desa bersama dengan mahasiswa PNJ. Pemasangan tulangan berfungsi untuk memberikan kekuatan agar menghindari terjadinya retakan.

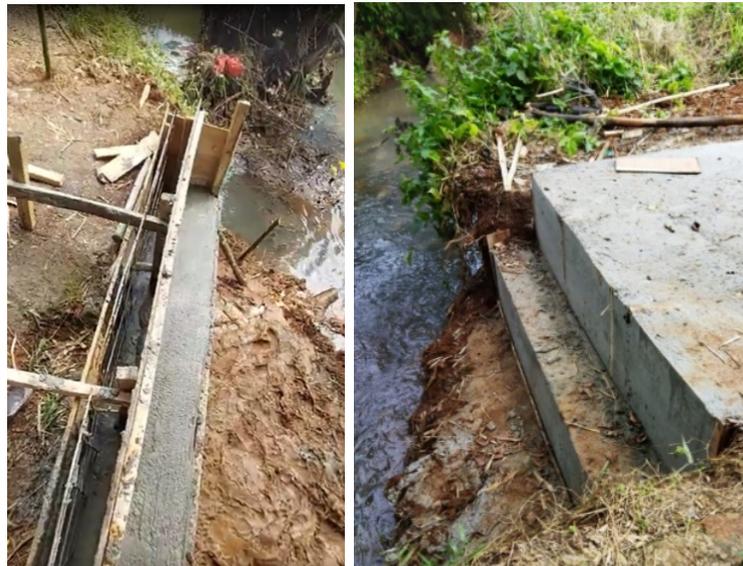
Gambar 6 Pengecoran abudment 2 sisi

Pengecoran dilakukan pada abudment di kedua sisi jembatan penghubung. Lebar abudment tersebut 2,25 m sesuai dengan rencana lebar oprit jembatan. Pengerjaan pengecoran dilakukan oleh perwakilan warga dan mahasiswa Teknik Sipil PNJ.

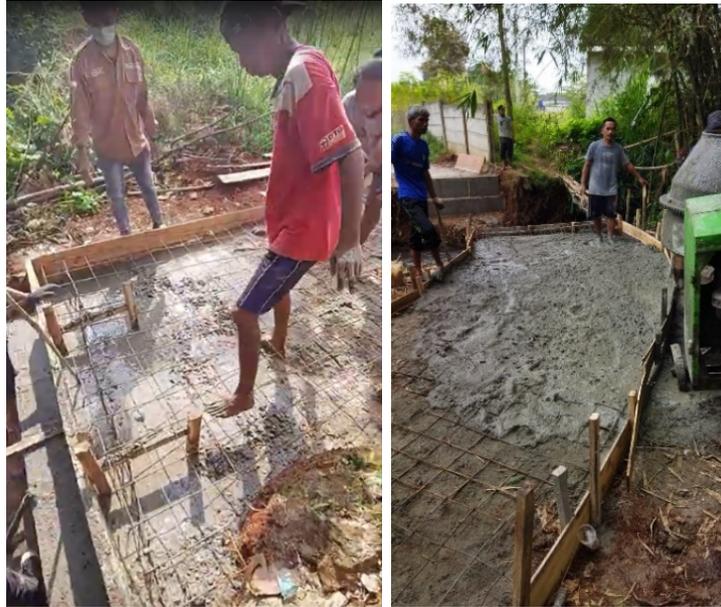
Gambar 7 Pengecoran oprit jembatan 2 sisi

Sebelum proses pengecoran dilakukan pengecekan terlebih dahulu pada bekisting dan tulangan yang telah dibuat apakah tidak ada yang rusak atau berubah. Dalam pembuatan beton digunakan mesin aduk beton atau molen agar memperoleh hasil adukan yang tercampur rata dan sempurna selain itu mempercepat dalam proses pengerjaan dibandingkan mengaduk dengan tenaga manusia. Pembangunan oprit jembatan penghubung yang dilaksanakan sepanjang 10 meter.

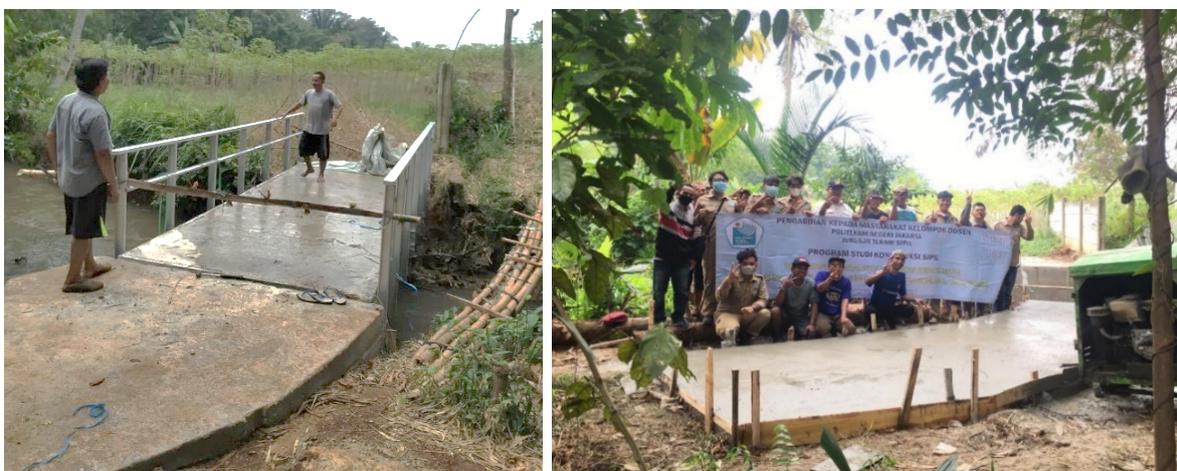
Gambar 8 Bangunan Integral Oprit Jembatan Penghubung Kampung Nanggela dan Nanggerang

Keberhasilan kegiatan pembangunan integral oprit jembatan penghubung Kampung Nanggela dan Nanggerang berupa terbangunnya bangunan fisik berupa integral oprit jembatan penghubung di Desa Nanggerang sebagai penghubung aktivitas warga di Kampung Nanggela dan Nanggerang yang memiliki dimensi panjang 10 meter dan lebar 2,25 meter. Hasil pembangunannya ini dapat langsung dimanfaatkan warga setempat untuk mobilisasi kegiatan antar kampung.

Telah terbangun akses jalan berupa integral oprit jembatan penghubung antara Kampung Nanggela dan Nanggerang sepanjang 10 meter dengan lebar 2,25 meter yang mampu melayani mobilisasi warga. Dengan terbangunnya integral oprit jembatan penghubung ini warga dapat memperoleh akses jalan penghubung yang aman dan layak sehingga mempermudah serta mempercepat warga dalam melaksanakan aktivitas sehari-harinya. Untuk menindaklanjuti kegiatan ini yaitu dapat dilakukan penambahan panjang akses jalan penghubung menuju ke pemukiman warga, dimana kondisi saat ini jalan untuk menuju jembatan penghubung masih berupa tanah.
